Chantier : Plage du centre - BIDART

Client : Mairie de BIDART

Dossier : AUR19 10469

TRAVAUX DE MISE EN SECURITE ET RENATURATION DU SITE
COMMUNE DE BIDART (64)

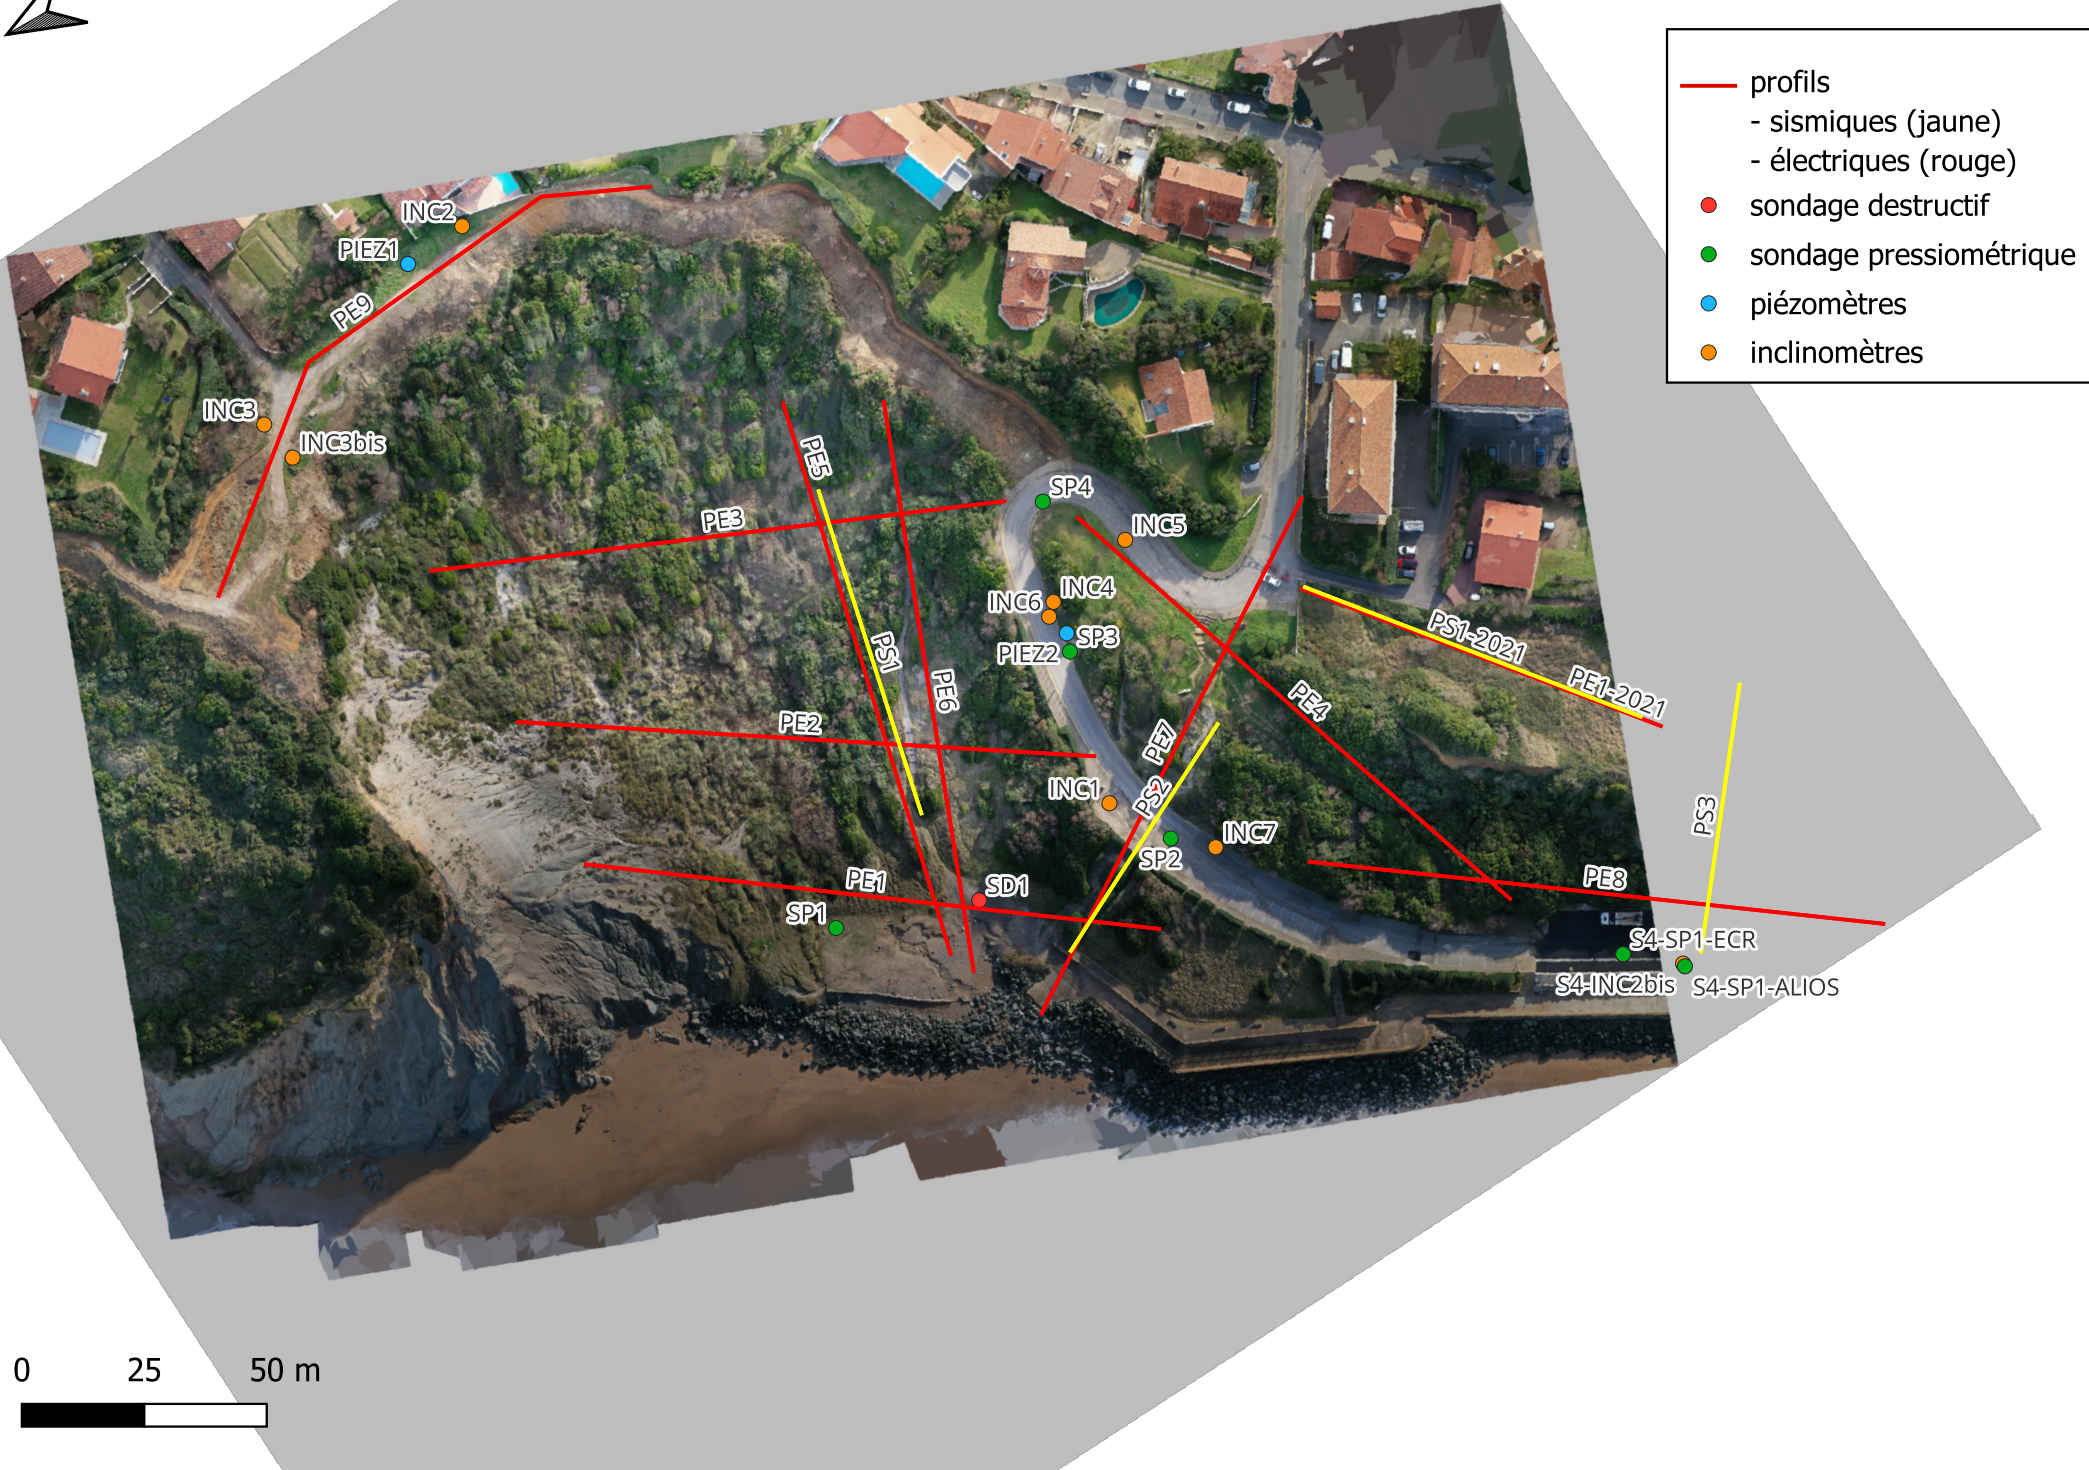
INC2
PIEZ1
PE9
INC3
INC3bis

PE3
PS5
PS1
PE2
PE6

SP4
INC5
INC6
INC4
PIEZ2
SP3

INC1
PS2
PE7
SP2
INC7

PS1-2021
PE1-2021

PS3

PE8
S4-SP1-ECR
S4-INC2bis
S4-SP1-ALIOS

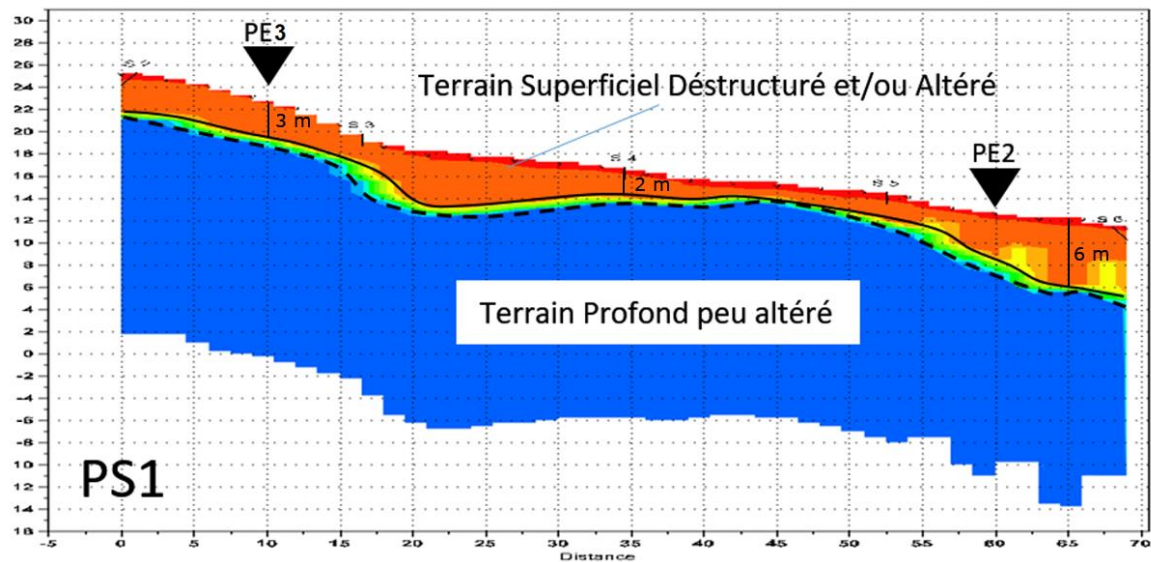
Velocity meters/s

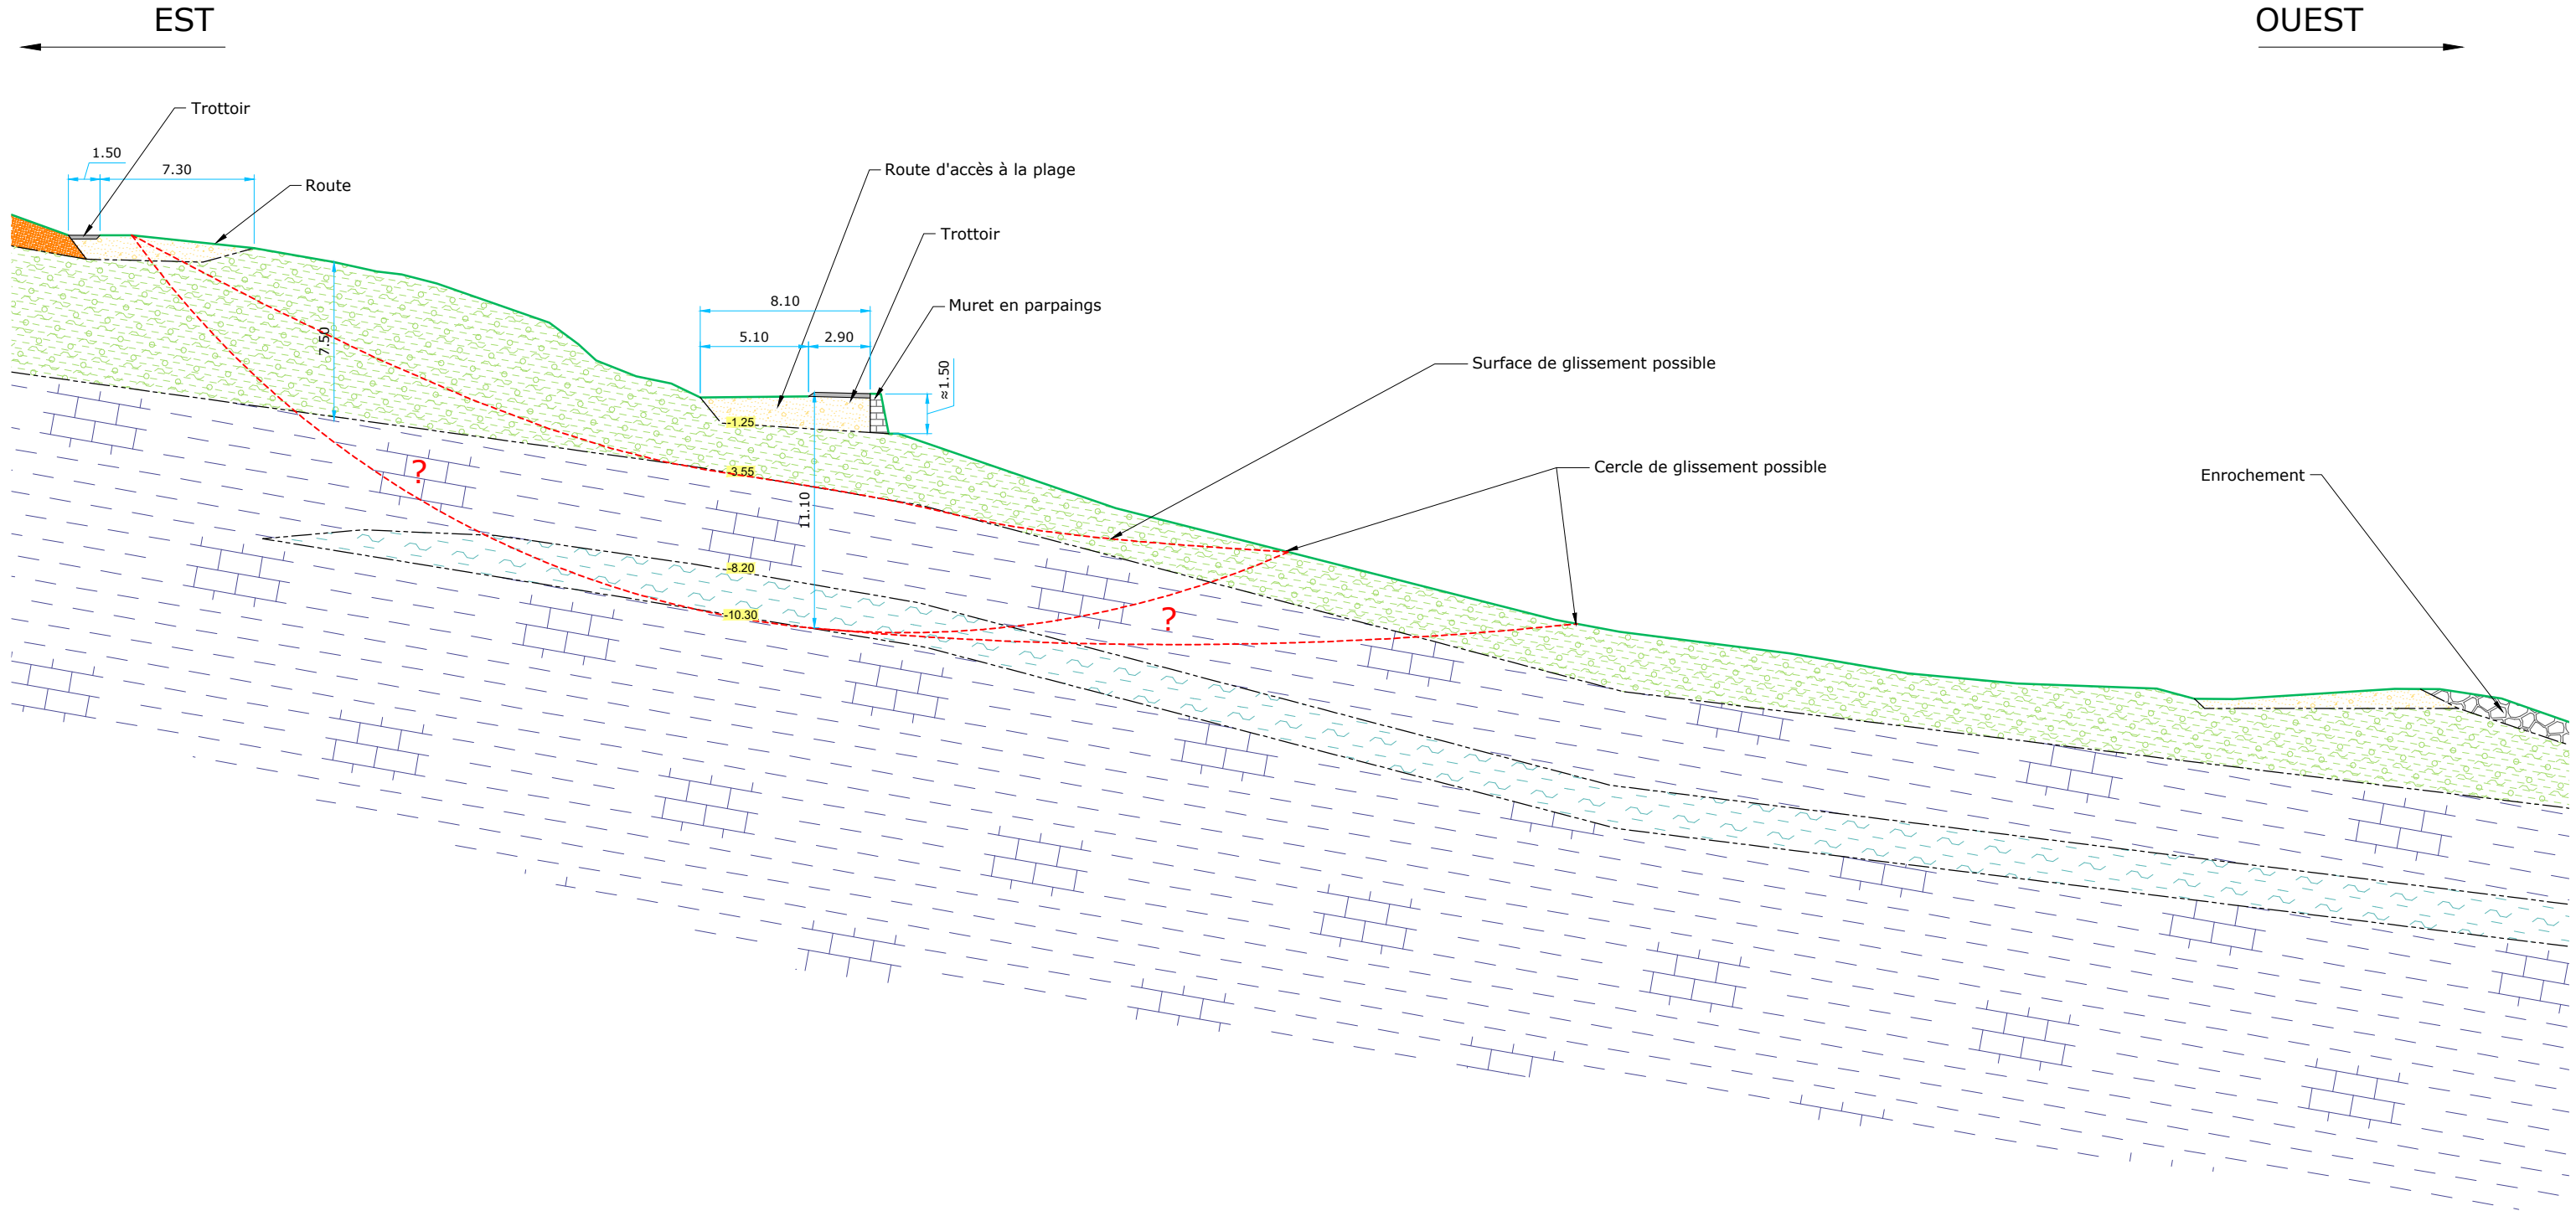
GÉOLITHE **PROFIL EN TRAVERS P1**
PREVISION GEOLOGIQUE GEOTECHNIQUE

Remblai sableux
	Dépôts de pente (argiles à graviers/sables graveleux)
	Substratum Flyschs
	Enrochement
	Alluvions
	Argiles marneuses
