## SONDAGE CAROTTE

<b>Client :</b> Geotechnique SAS	<b>Coordonnées</b>	<b>N° sondage :</b> <b>SC1</b>
<b>N°affaire :</b> 24-0272	X : -1.59421 Y : 43.43763	<b>Date sondage :</b> 10-avr.-24
<b>Chantier :</b> Bidart OPTV	Z : 29.4125 mNGF	<b>Opérateur :</b> VARO IHBE AMBA

**PROJET :** Suivi de sondages carottés et OPTV

# ESSAI TRIAXIAL

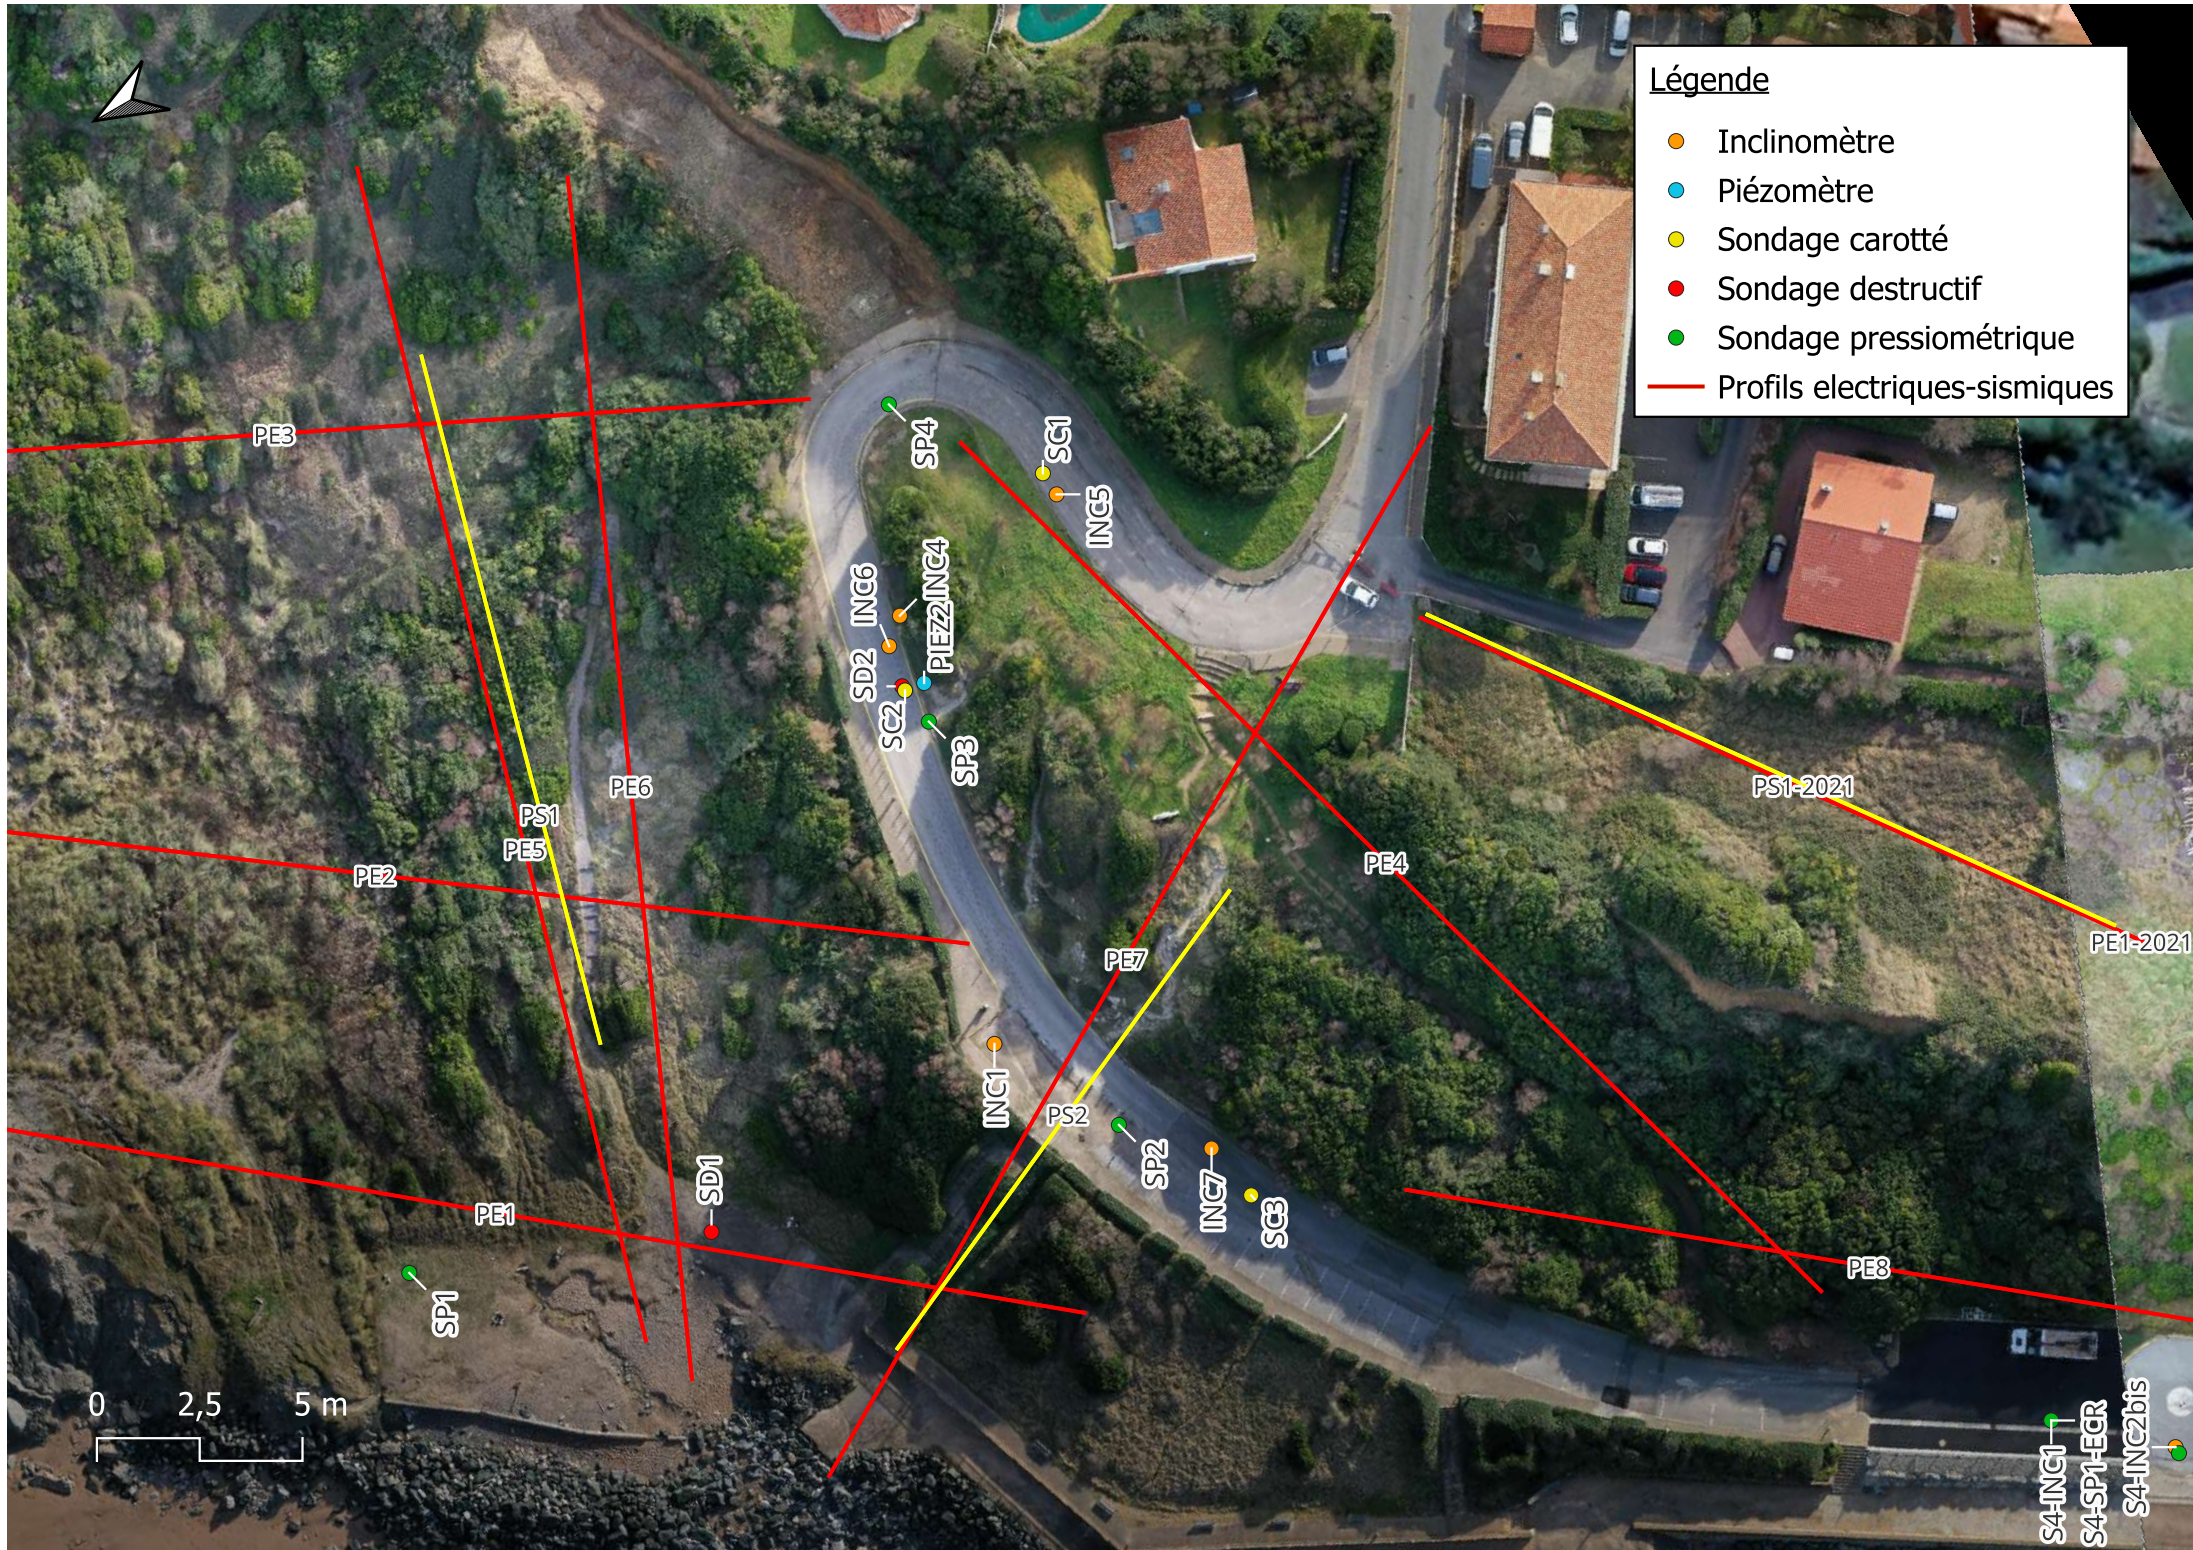
**Légende**

- Inclinomètre
- Piézomètre
- Sondage carotté
- Sondage destructif
- Sondage pressiométrique
- Profils électriques-sismiques

S4-ING1  
S4-SP1-EGR  
S4-INC2bis

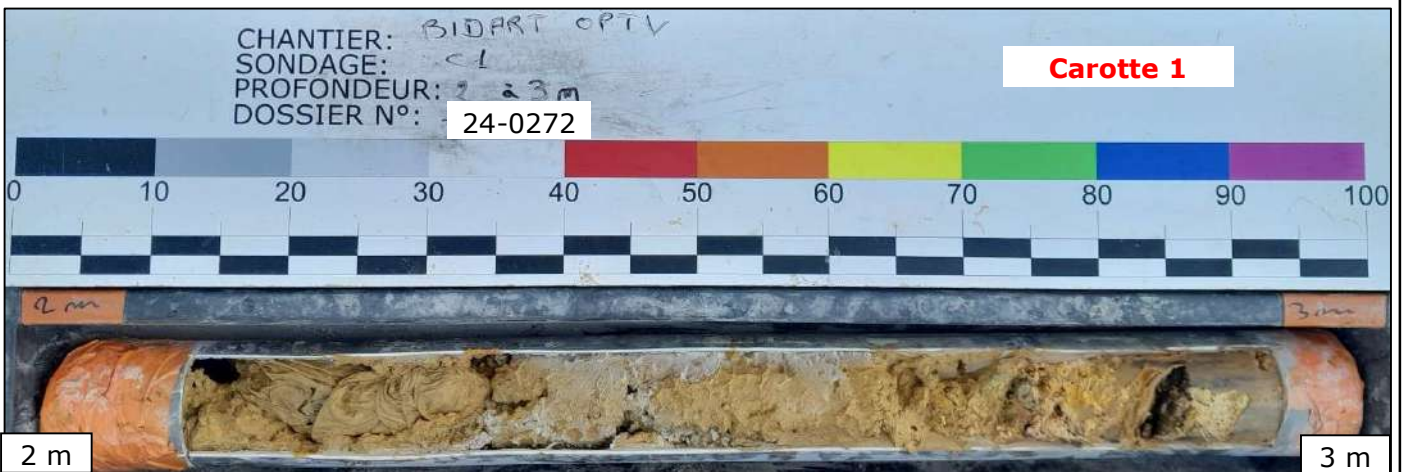
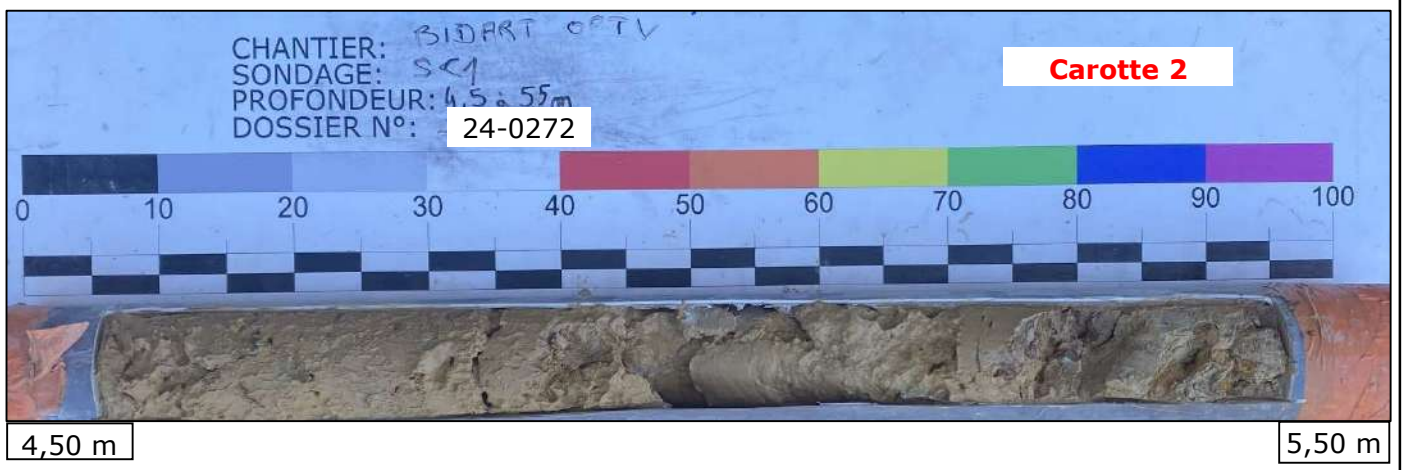
**N° sondage :** SC1

Carotte (sous gaine)	% Recup	Prélèvement	Profondeur	NATURE DU TERRAIN (nature, couleur, épaisseur, diamètre du plus gros élément (Dmax =))	OBSERVATIONS (cailloux anguleux ou roulés, tenue des parois,...)
				Enrobé + couche de forme	
			1,00	Remblai, graves (Dmax= 5cm), argiles sableuses et cailloutis	Pas de prélèvement intact sous gaine, échantillon mis sous sac
Carotte 1 (1m)	100%		2,00	Argiles beige très sableuses, cailloutis et graves (Dmax = 2cm) très molles et saturées	Présence de géotextile dans la partie supérieure
			3,00	Argiles bariolées marrons, ocre, noires, fermes	
			4,00	Pas de prélèvement	
Carotte 2 (1m)	100%	Essai Labo	5,00	Argiles beiges, molles à fermes, humides	
Carotte 3 (0,95m)	100%	Essai Labo	6,00	Argiles beiges, très molles et saturées et géotextile (remblais?)	Retombées probables
				Argiles beiges fermes	
				Argiles sableuses ocre, orange, fermes	
Carotte 4 (1m)	100%		7,00	Marnes argileuses grises molles, humides

Marnes argileuses grises plastiques	
				Marnes indurées grises	
Carotte 5 (1,5m)	100%		8,00	Marnes indurées à argileuses grises	Présence de joints minéralisés
				Alternance marno-calcaire, gris blanc à jaune	
				Marnes grises, plus ou moins altérées	
				Alternance marno-calcaire, gris blanc	
			9,00	Pas de prélèvement	
			10,0

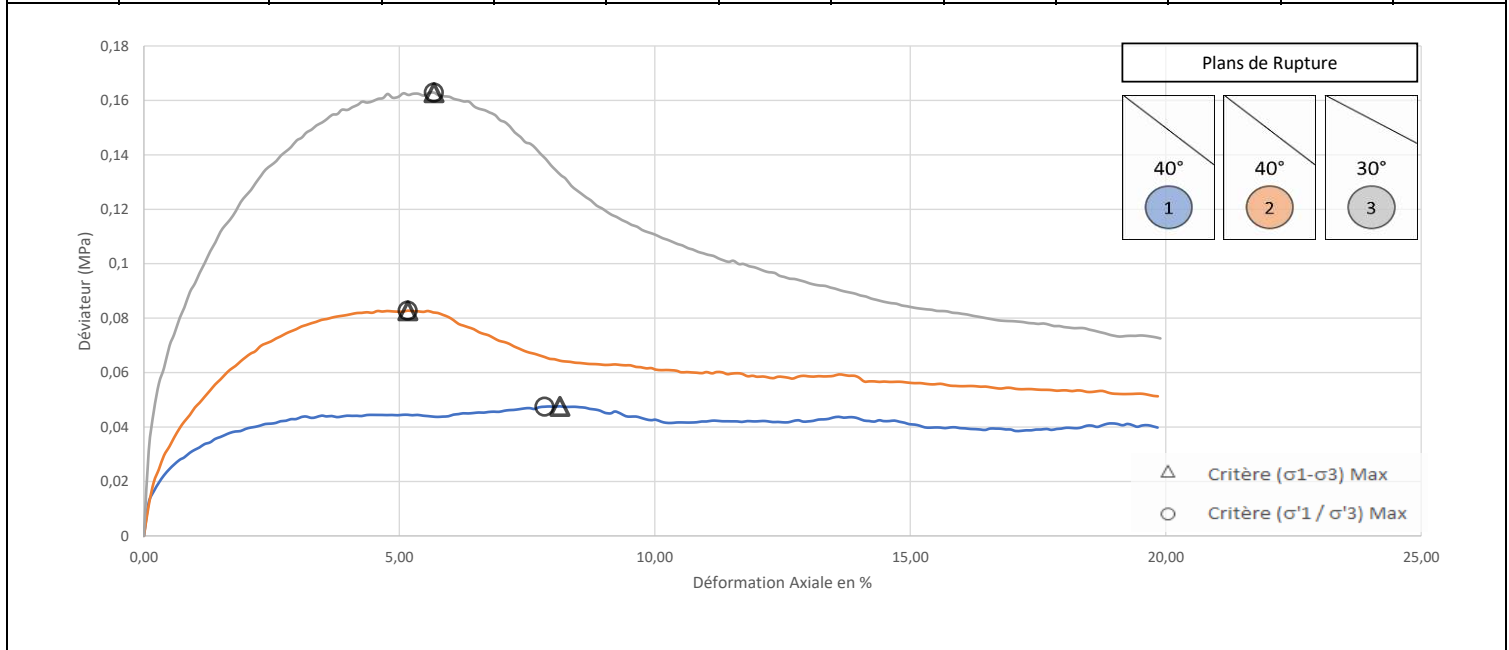
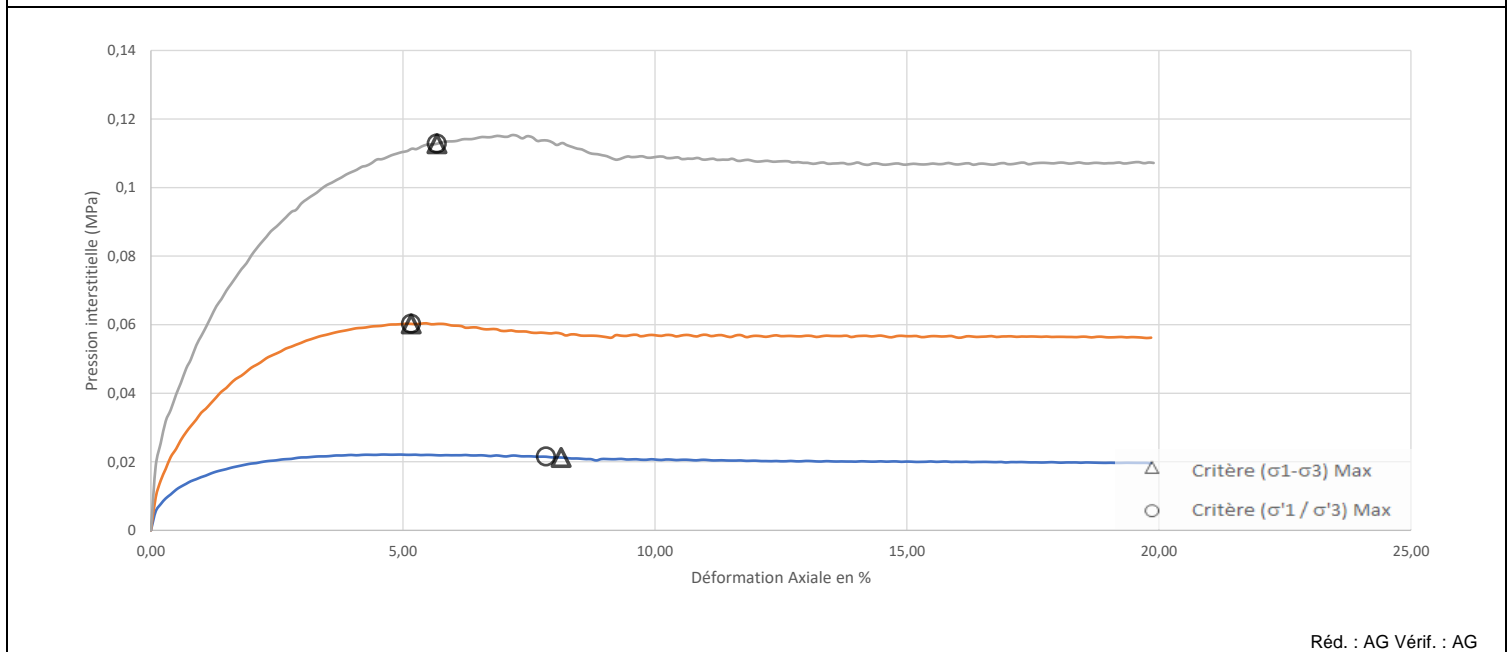
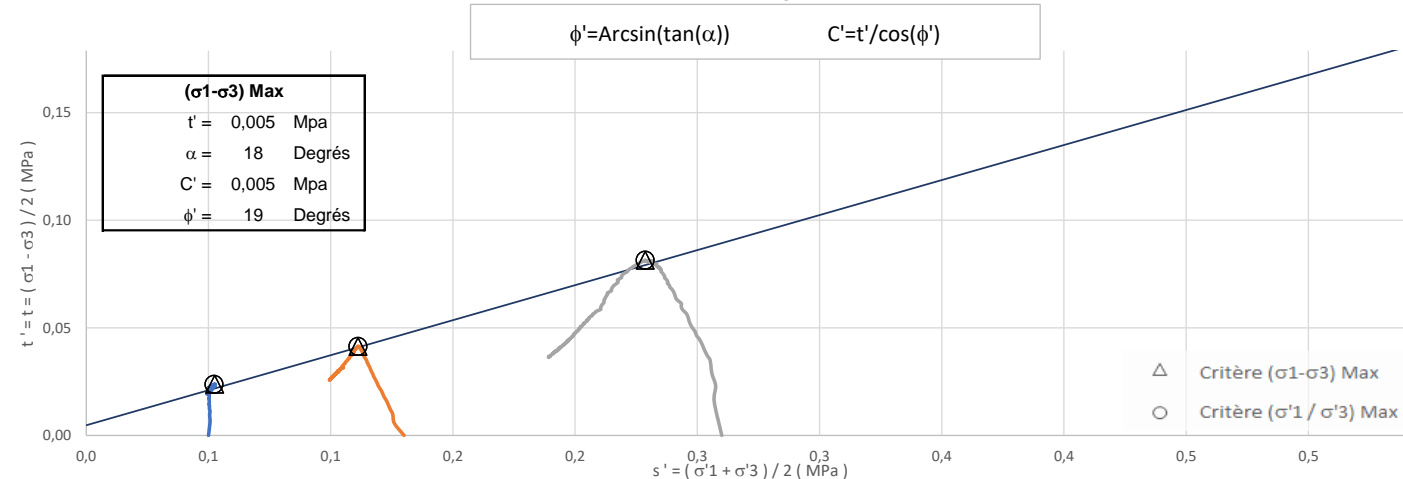
SONDAGE : Sondage SC1 de 4,50 m à 5,50 m

DESCRIPTION : Argile marron, peu consistante, ensemble plastique et humide.

OBSERVATIONS : TRIAX 5,35m

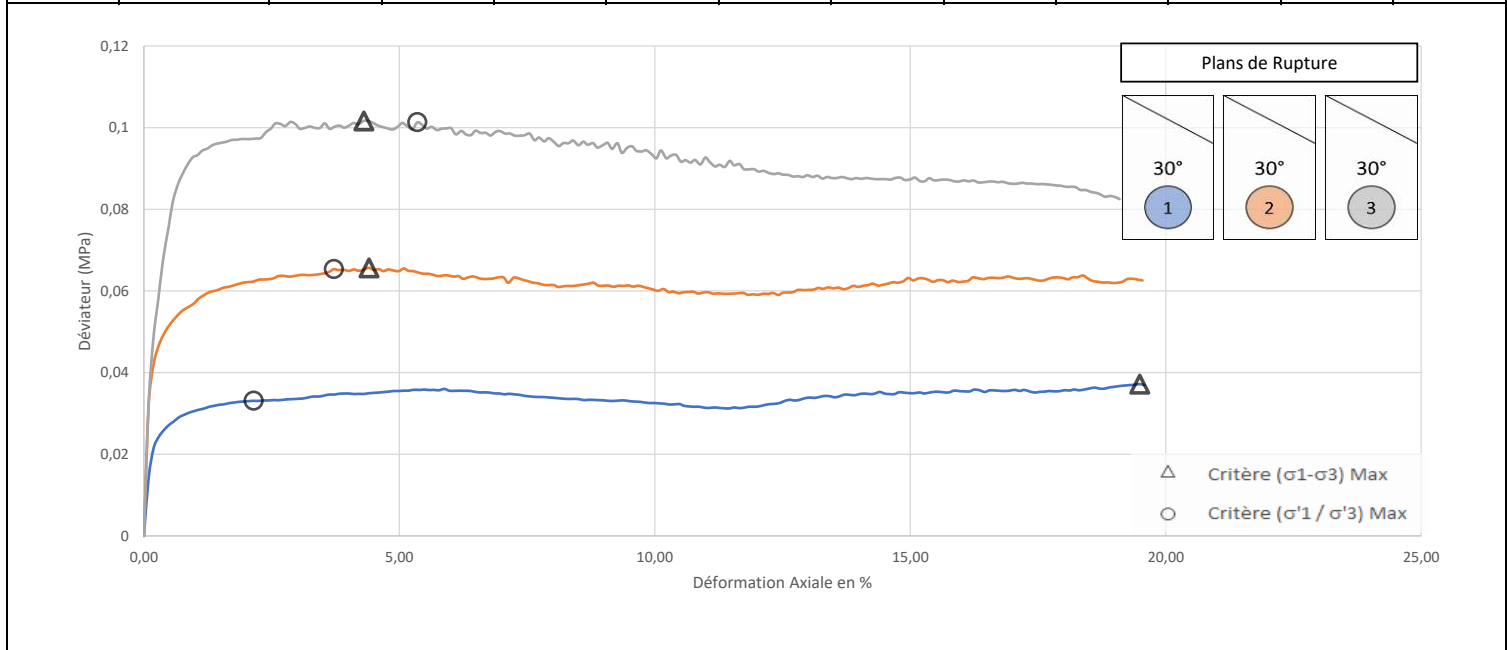
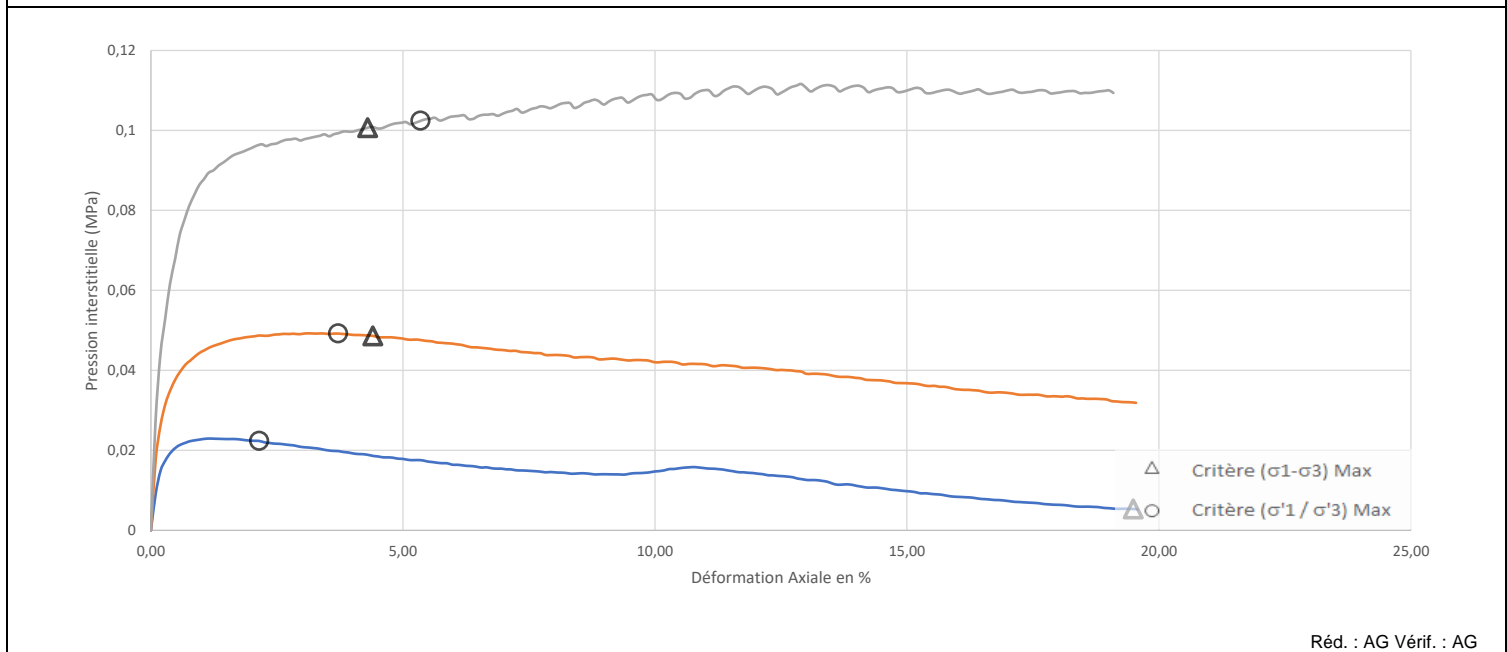
SONDAGE : Sondage SC1 de 5,50 m à 6,40 m

DESCRIPTION : Argile marron, barriolée grise à jaunâtre, peu consistante, ensemble humide et plastique.  $\gamma_s$  estimé (Mpa) 2,7

$$\phi' = \text{Arcsin}(\tan(\alpha)) \quad C' = t' / \cos(\phi')$$

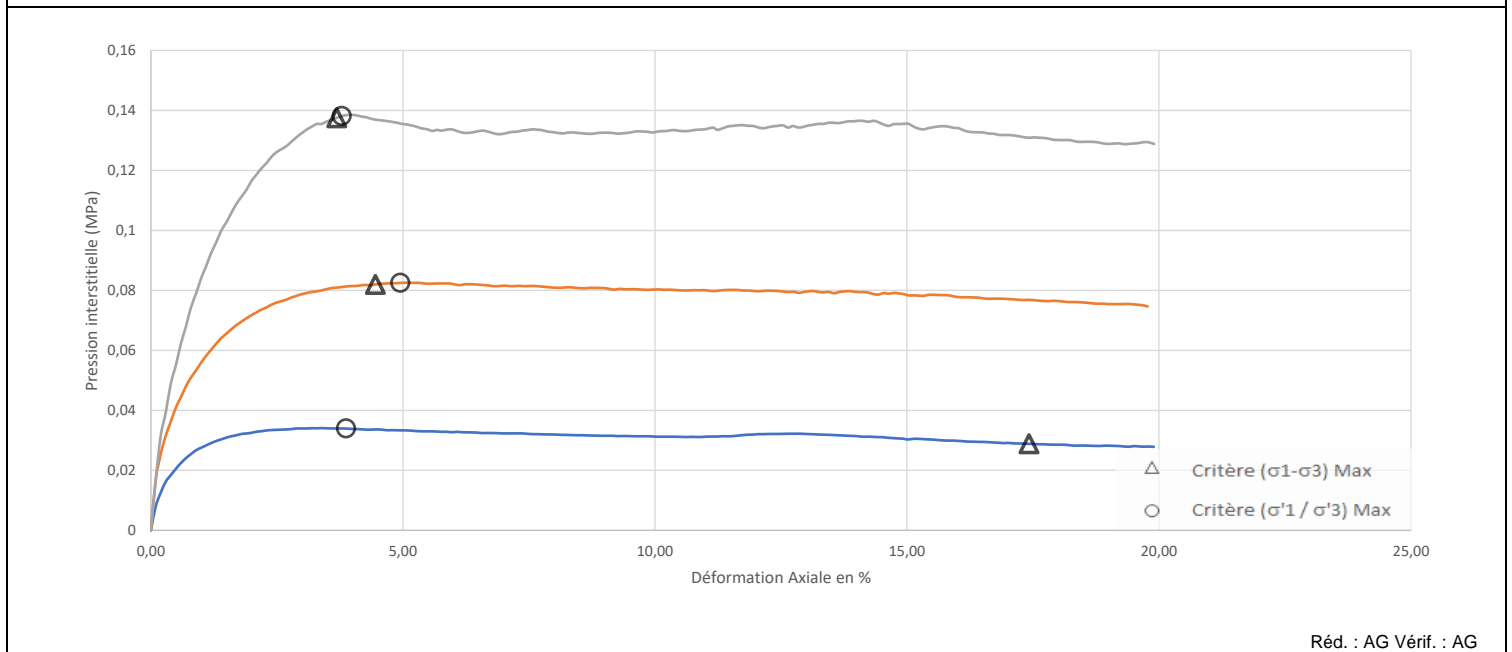
SONDAGE : Sondage SC3 de 6,40 m à 7,40 m

DESCRIPTION : Argile bariolée marron, plastique, légèrement sableuse, peu consistante, avec cailloutis.  $\gamma_s$  estimé (Mpa) 2,7
