**COMMUNE DE BIDART (64)**

**SUIVI DE L'ÉVOLUTION DES MOUVEMENTS DE  
TERRAIN AFFECTANT LA PLAGE DU CENTRE ET  
SON ENVIRONNEMENT**

**RAPPORT DU SUIVI 2023**  
(PAR INCLINOMETRES, PIEZOMETRES ET RELEVÉS SUR  
CHAUSSEE)

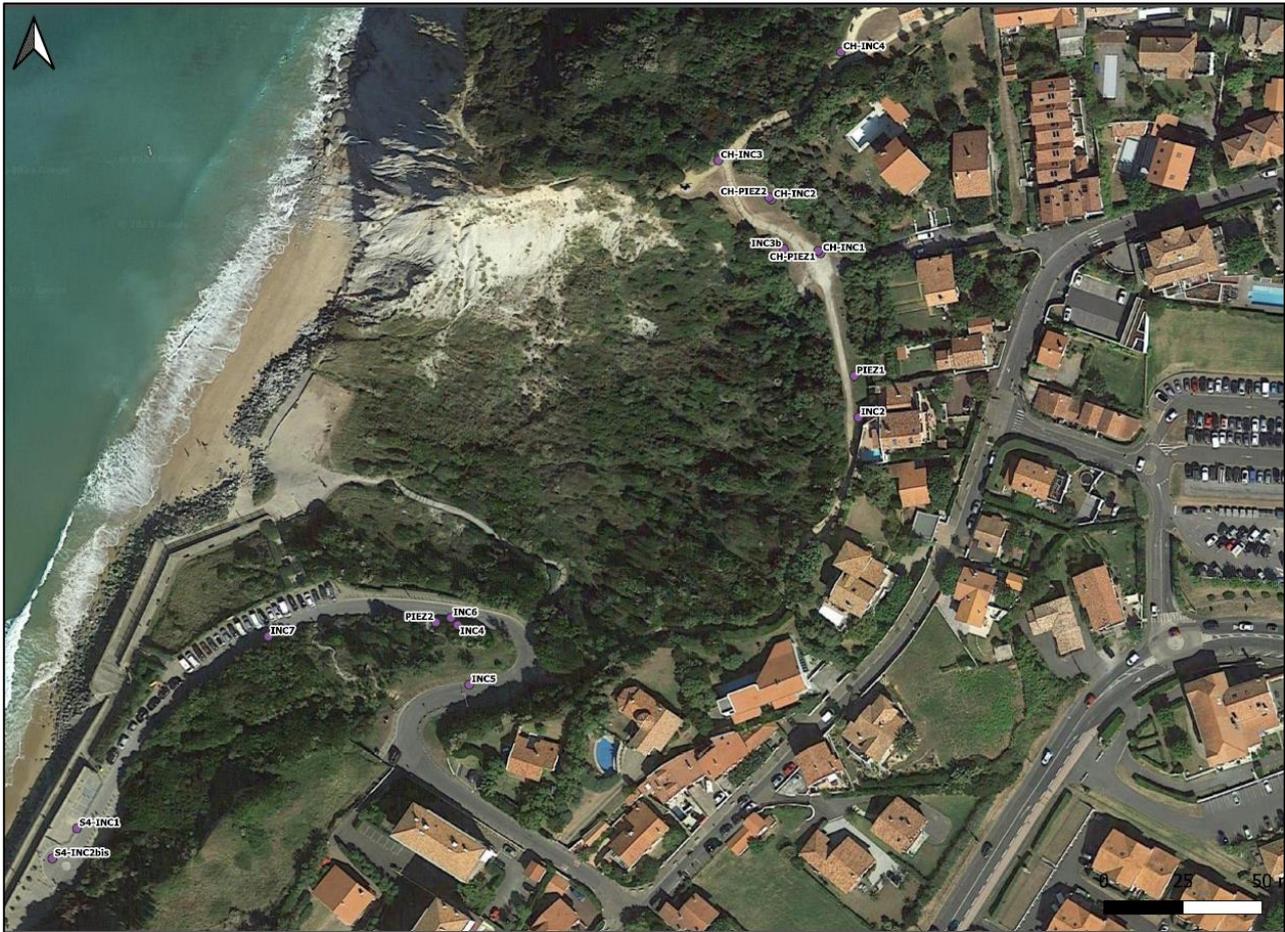
Figure 1 : Localisation des piézomètres et inclinomètres de la zone de suivi

Ci-après le plan d'implantation des sondages instrumentés et suivis couvrant la zone d'étude.

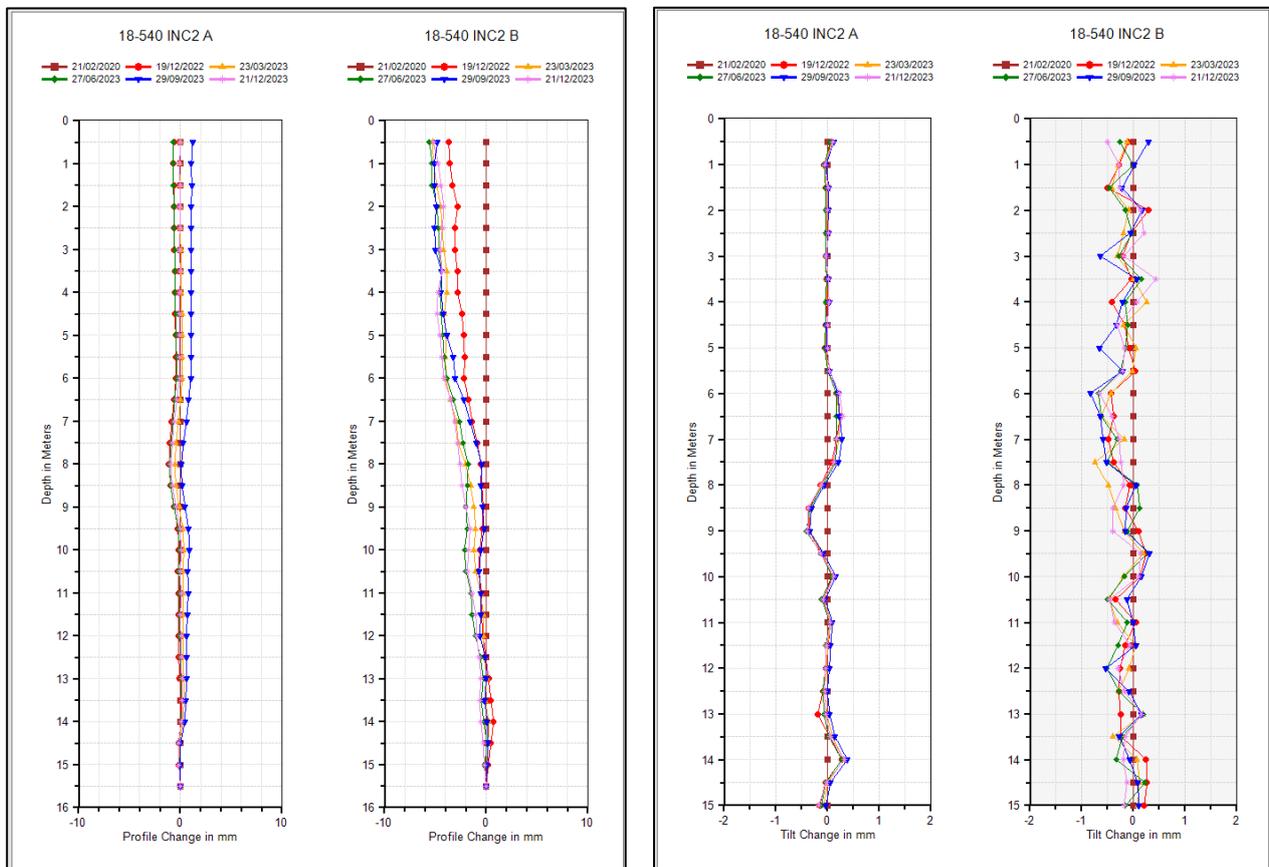
Figure 2 : Déplacements cumulés (à gauche) et incrémentés (à droite), suivant l'axe AA' et l'axe BB' de INC2

L'évolution de la déformation du tube inclinométrique est faible sur l'axe AA' (Nord/Sud), proche de l'incertitude de lecture. Il est inférieur à 4mm sur l'axe BB' d'orientation Est/Ouest. Il y a une faible déformation de 6 à 9m de profondeur qui présente une forme plutôt représentative d'un tassement du tube plutôt qu'un cisaillement.

Le suivi inclinométrique effectué en 2023 pour le haut du vallon Nord par les inclinomètres INC2, INC3b, ne montre pas d'évolution de la déformation significative sur l'année 2023. Cependant, les variations de déformation semblent plus significatives sur les nouveaux inclinomètres (CH-INC1 à CH-INC4) mais limitées essentiellement à la sub-surface sur les 1 à 2 premiers mètres. Notons toutefois que n'ayant que 6 mesures de suivi, ces données sont insuffisantes pour une interprétation représentative.

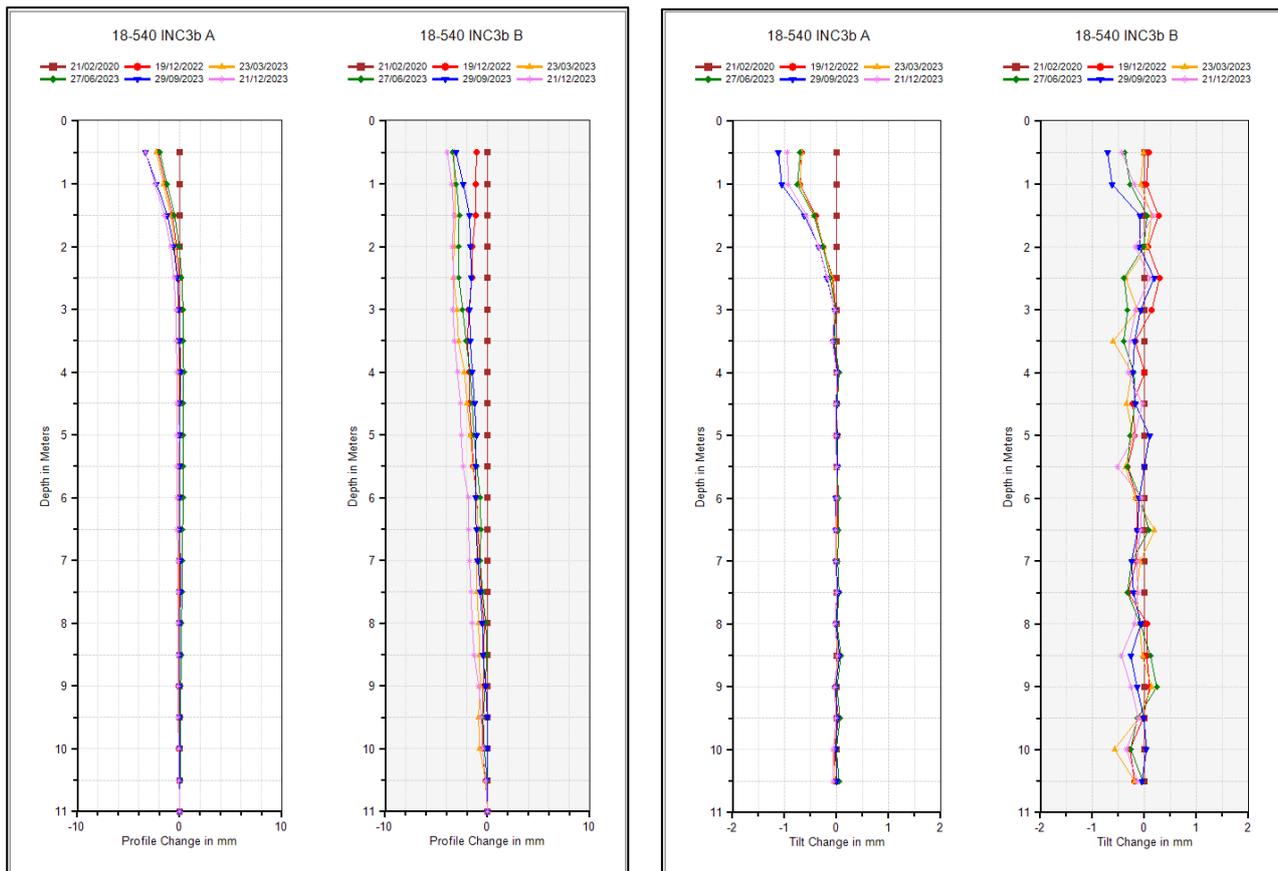
Figure 3 : Déplacements cumulés (à gauche) et incrémentés (à droite), suivant l'axe AA' et l'axe BB' de INC3b

L'évolution de la déformation de cet inclinomètre présente des déformations faibles sur l'axe AA' (Nord/Sud) ainsi que sur l'axe BB' (Est/Ouest). On observe une faible variation d'inclinaison dans l'horizon superficiel, jusqu'à 1,5m de profondeur.

D'après la courbe représentative du cisaillement, on observe bien un mouvement qui s'initie vers -2 m de profondeur mais il reste très léger car l'échelle est au millimètre.

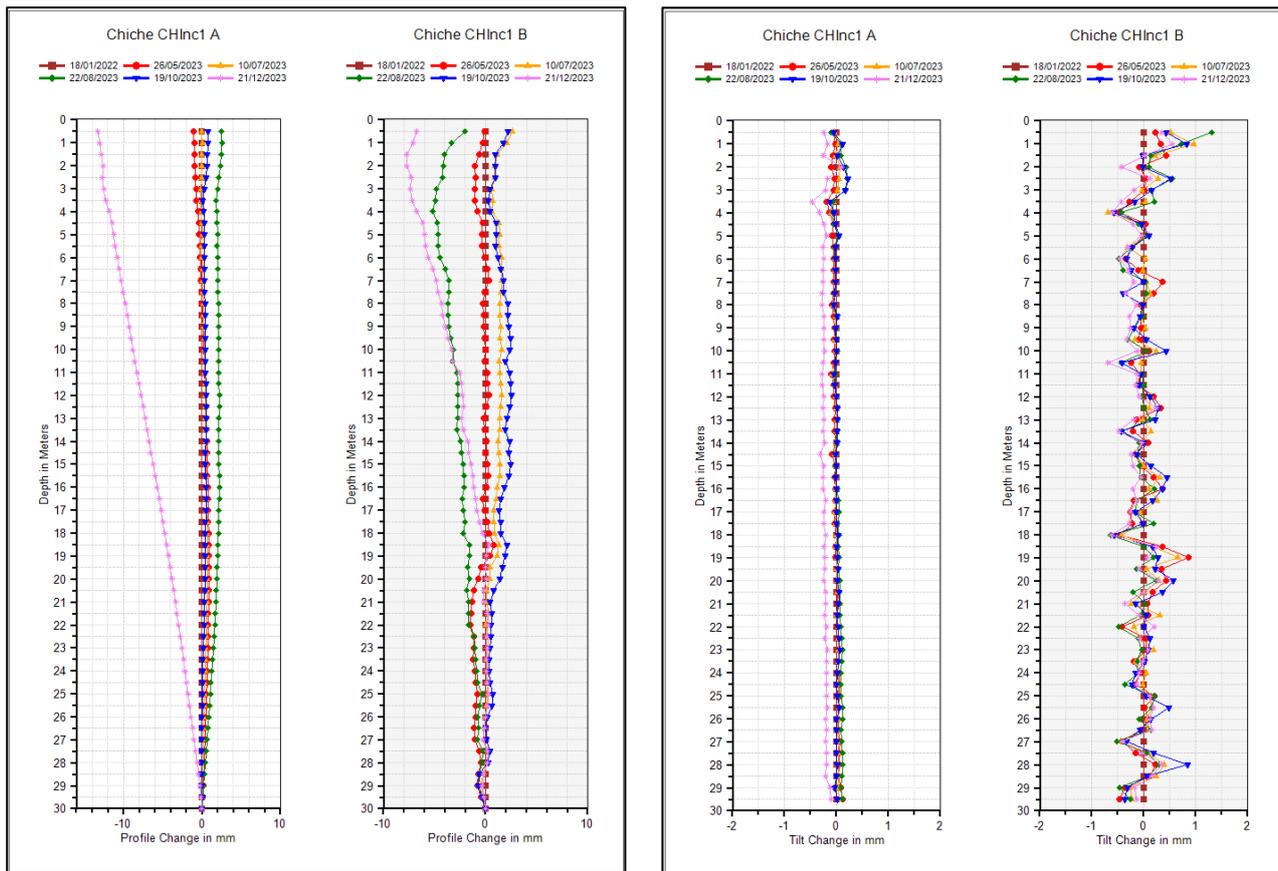
Figure 4 : Déplacements cumulés (à gauche) et incrémentés (à droite), suivant l'axe AA' et l'axe BB' de CH-INC1

On note une variation sur les axes AA' proche de l'incertitude de lecture et de 6 mm sur l'axe BB' (Sud-Ouest / Nord-est) entre mai et octobre 2023. La mesure de décembre 2023 présente une déformation supérieure à 15mm sur l'axe AA' et BB' de 9 mm sur l'axe BB4.

Il ne ressort aucune déformation particulièrement plus importante à une profondeur donnée. A ce stade, un problème lors de la mesure effectuée en décembre n'est pas à exclure et nécessite un suivi sur 2024 afin de valider une évolution de la déformation dans le temps, à cet endroit.

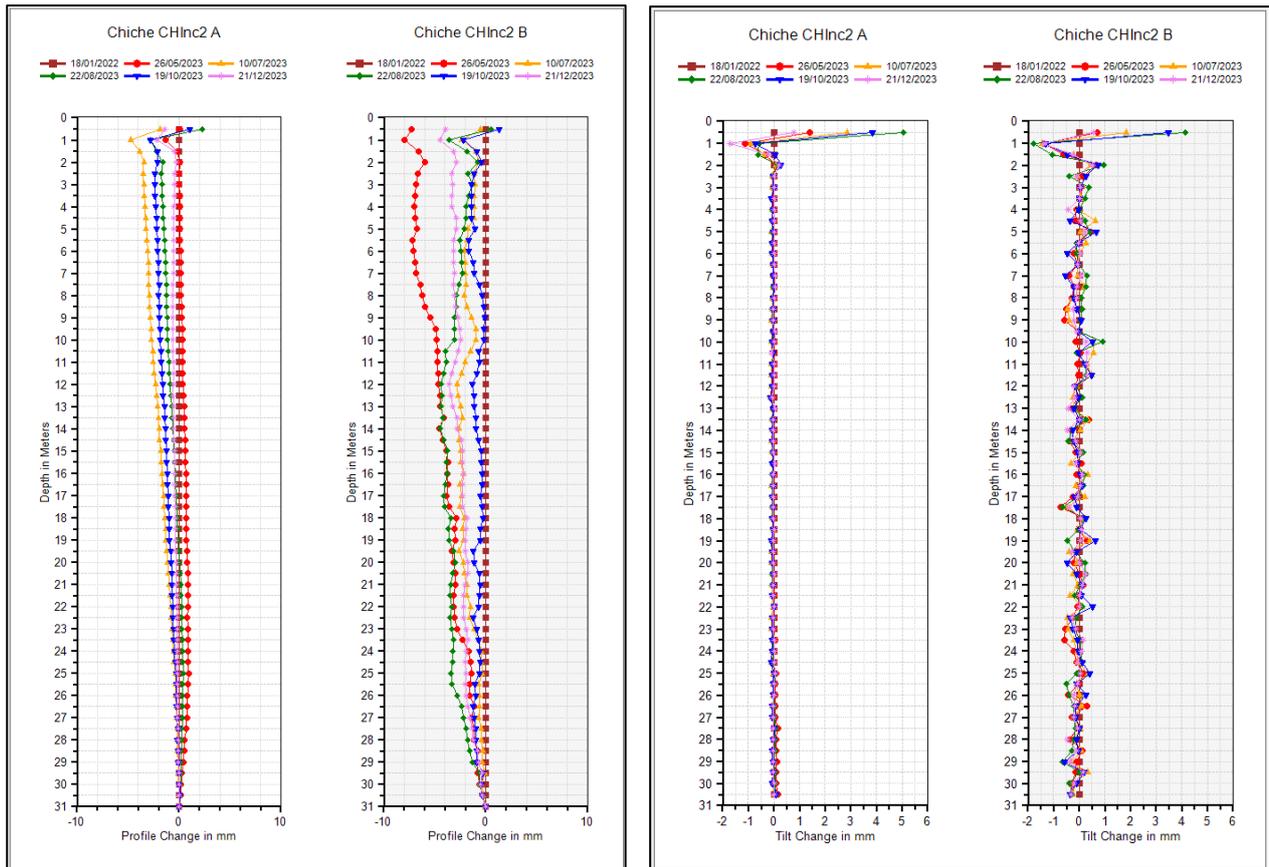
Figure 5 : Déplacements cumulés (à gauche) et incrémentés (à droite), suivant l'axe AA' et l'axe BB' de CH-INC2

On note une variation de déformation de l'ordre de 4mm sur l'axe AA' (Nord-ouest / Sud-est) et de 10mm sur l'axe BB' (Sud-Ouest / Nord-est). La déformation maximale s'observe à 1m de profondeur.

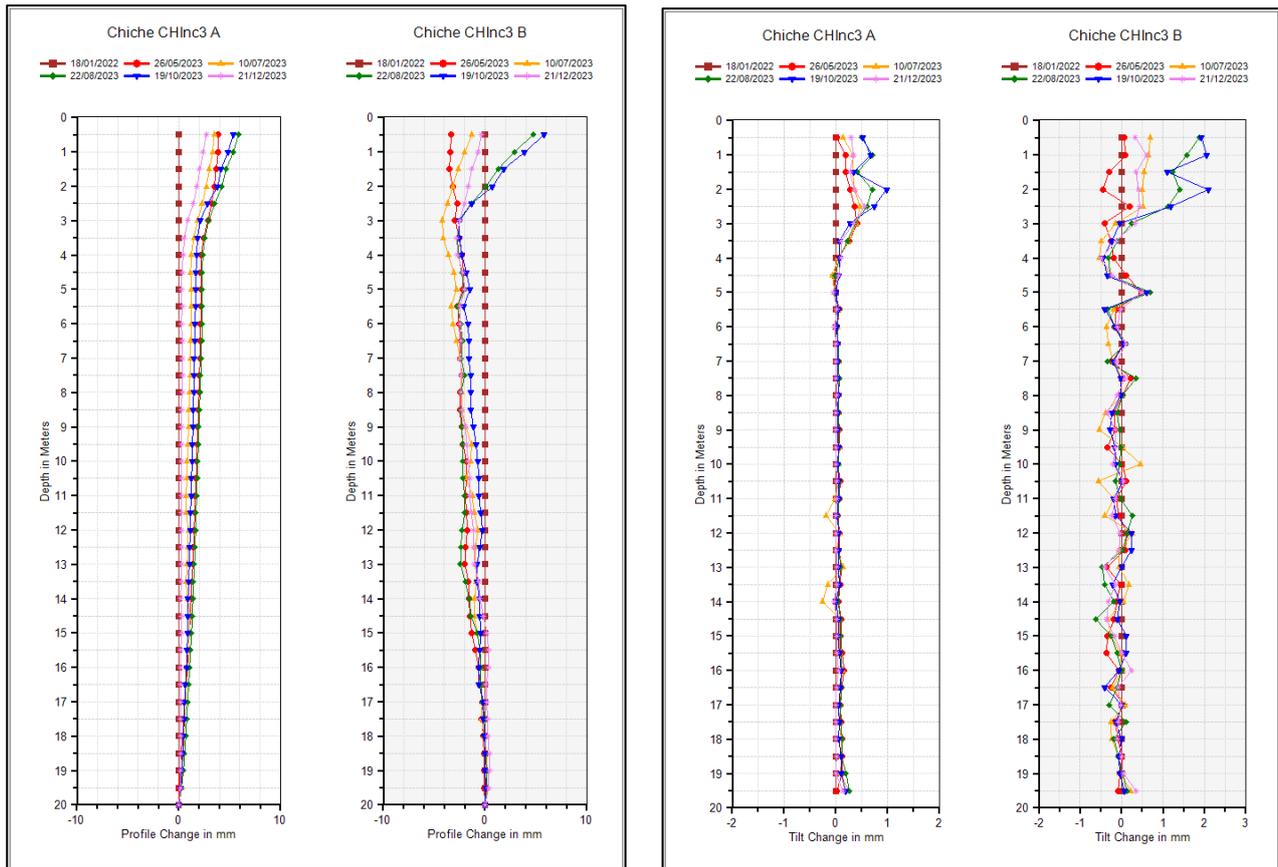
Figure 6 : Déplacements cumulés (à gauche) et incrémentés (à droite), suivant l'axe AA' et l'axe BB' de CH-INC3

On note une variation de déformation de l'ordre de 4mm sur l'axe AA' (Sud-Ouest / Nord-est) et de 10mm sur l'axe BB' (Nord-ouest / Sud-est). La déformation maximale s'observe dans l'horizon superficiel, c'est-à-dire de 0 à 2m de profondeur.

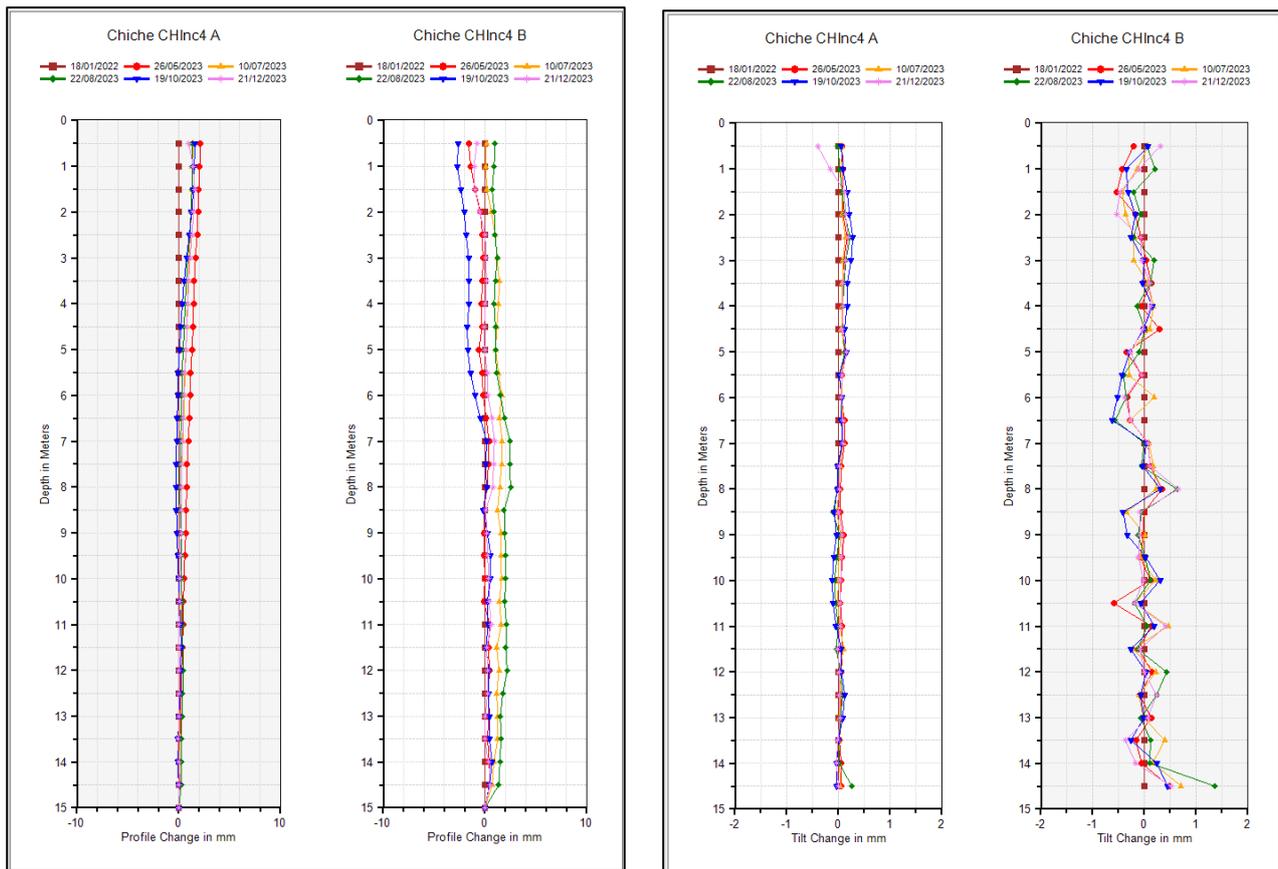
Figure 7 : Déplacements cumulés (à gauche) et incrémentés (à droite), suivant l'axe AA' et l'axe BB' de CH-INC4

Cet inclinomètre se trouve au niveau de la chapelle Sainte Madeleine et fait l'objet, comme les précédents, d'un relevé bimestriel depuis mai 2023.

On note une variation de déformation de l'ordre de 2mm sur l'axe AA' (Nord-ouest / Sud-est) et de 4mm sur l'axe BB' (Sud-Ouest / Nord-est). Ces valeurs sont proches de l'incertitude de lecture et aucune variation marquée d'inclinaison à une profondeur donnée ne ressort.

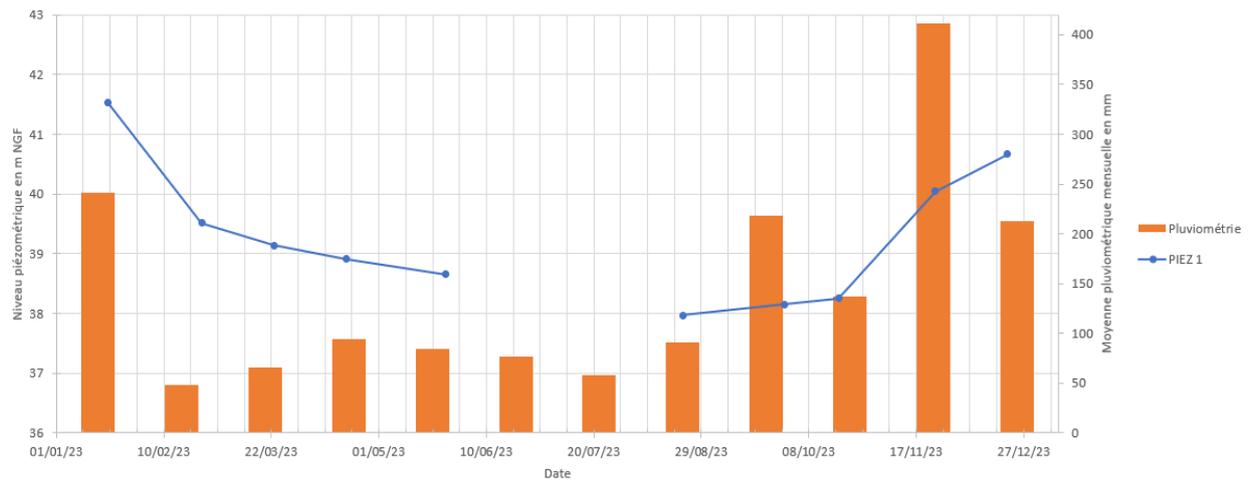
Figure 8 : Evolution du niveau d'eau sur PIEZ1 entre le 01/01/2023 et le 31/12/2023 et pluviométrie mensuelle

La variation du niveau d'eau de cette nappe est liée à la pluviométrie locale (cf. figure ci-dessous) indiquant ainsi une recharge de celle-ci grâce aux eaux de pluie. La nappe suivie par ce piézomètre reste complexe, possiblement en lien avec le plateau du village de Bidart. Le toit de la nappe oscille entre -4 et - 8 m p/r au terrain nu (soit de 38 à 42m NGF) et vient imprégner les alluvions du plateau. On retiendra une variation du niveau de nappe d'environ 4m sur ce piézomètre.

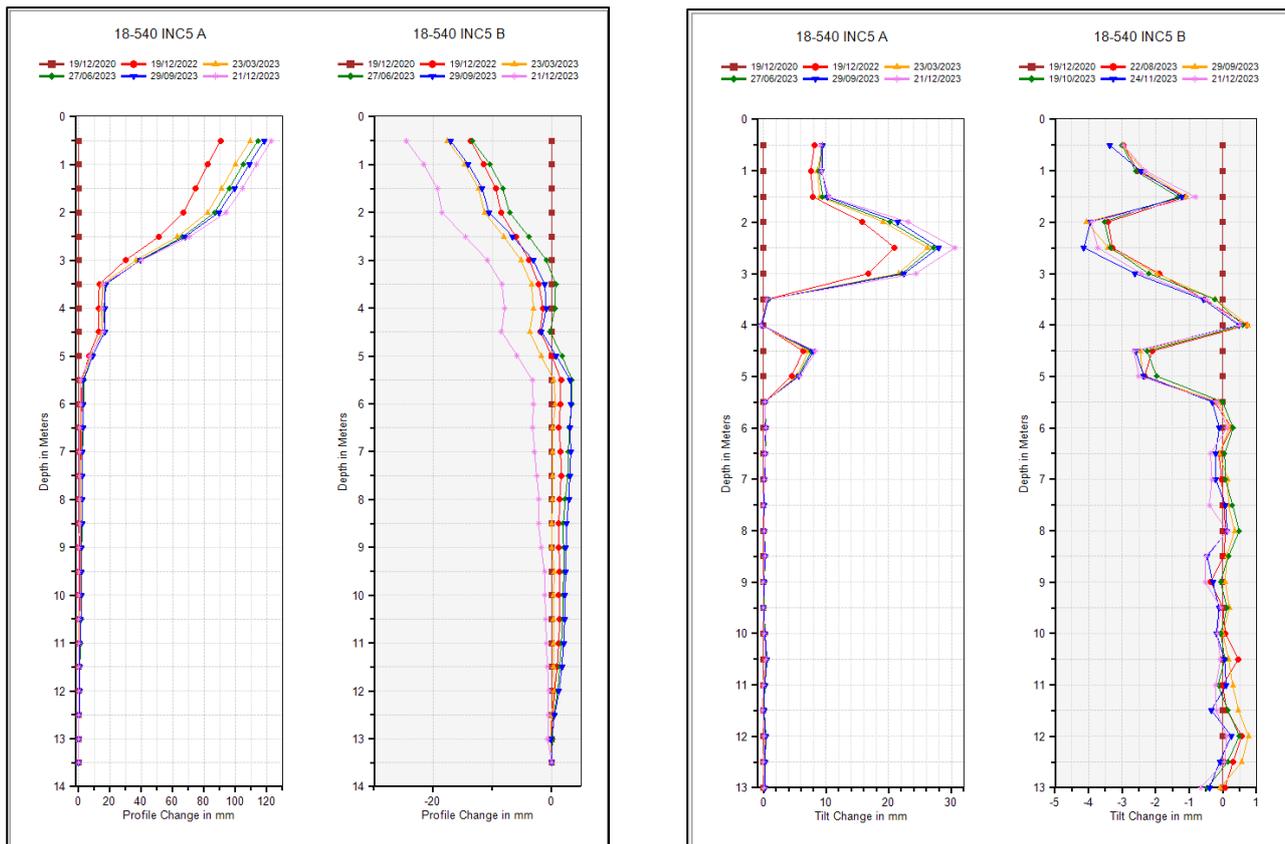
Figure 9 : Déplacements cumulés (à gauche) et incrémentés (à droite), suivant l'axe AA' et l'axe BB' de INC5

Cet inclinomètre se situe en amont de l'inclinomètre 4. On note une évolution de la déformation du tube inclinométrique constante, de l'ordre de 30 mm au total sur l'axe AA' (Nord / Sud) entre décembre 2022 et décembre 2023 et de 15 mm sur l'axe BB' (Est / Ouest) avec une accélération de la déformation sur cet axe en à partir de novembre 2023. La déformation maximale s'observe à partir de 3.5m de profondeur essentiellement selon la courbe de cisaillement notamment C'est au niveau de cet inclinomètre que la fissuration sur chaussée est la plus visible (cf§2.2). A noter également un passage important de camions à partir de novembre, conséquence de la reprise de travaux sur le perré de la plage du centre. L'évolution de la déformation sur cette période (entre octobre et novembre 2023) est de l'ordre de 4mm sur l'axe AA' et de 6mm sur l'axe BB'.

L'inclinomètre INC5, installé pour le suivi du glissement de décembre 2020 montre toujours une évolution de la déformation localisée 3 à 3,5m de profondeur (environ 30mm sur une année de mesure).

Etant données la persistance de l'évolution de la déformation et la pose récente de nouveaux inclinomètres, nous recommandons de maintenir le suivi tout au long de l'année 2024 à raison d'une mesure tous les 3 mois.

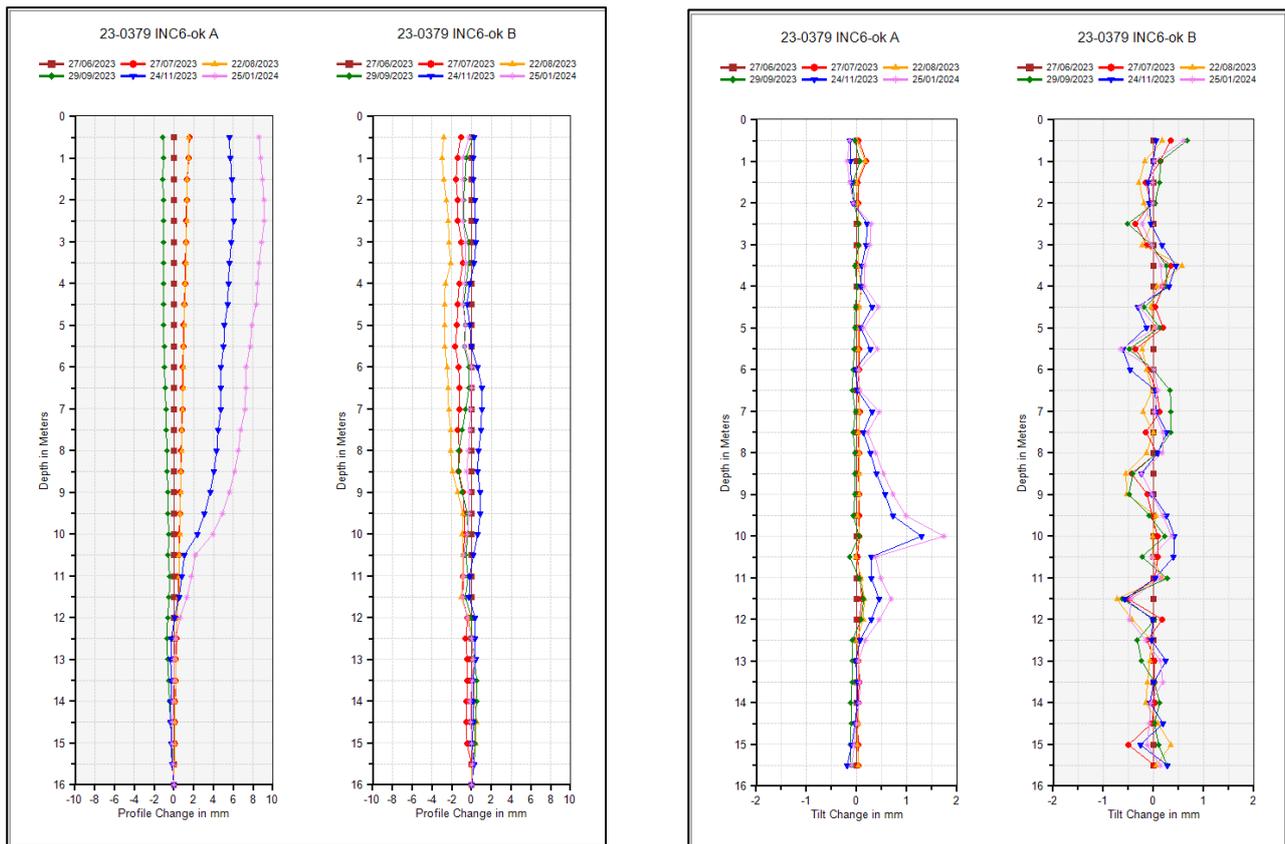
Figure 10 : Déplacements cumulés (à gauche) et incrémentés (à droite), suivant l'axe AA' et l'axe BB' de INC6

Les inclinomètres INC 6 et INC7 ont été installés en juin 2023, afin de suivre au plus près les mouvements de terrain affectant la route d'accès à la plage du centre. On note une évolution de la déformation du tube inclinométrique sur les 10 premiers mètres à partir de novembre 2023, de l'ordre de 3 mm sur l'axe AA' (Est /Ouest) et proche de l'incertitude de lecture sur l'axe BB' (Nord / Sud). La déformation maximale s'observe à 10m de profondeur (pic de cisaillement visible de 2mm et début de décalage de déformation de la courbe).

Les inclinomètres INC6 et INC7, ont été installés en 2023 toujours sur la route d'accès de la plage du centre mais en partie aval. L'inclinomètre INC6, vers la courbe montre une déformation localisée à 10 m de profondeur qui correspond à celle observée déjà dans l'ancien inclinomètre. Une accélération des déformations est à noter sur l'inclinomètre 6, à partir de novembre, concomitante aux travaux sur le perré de la plage du centre.

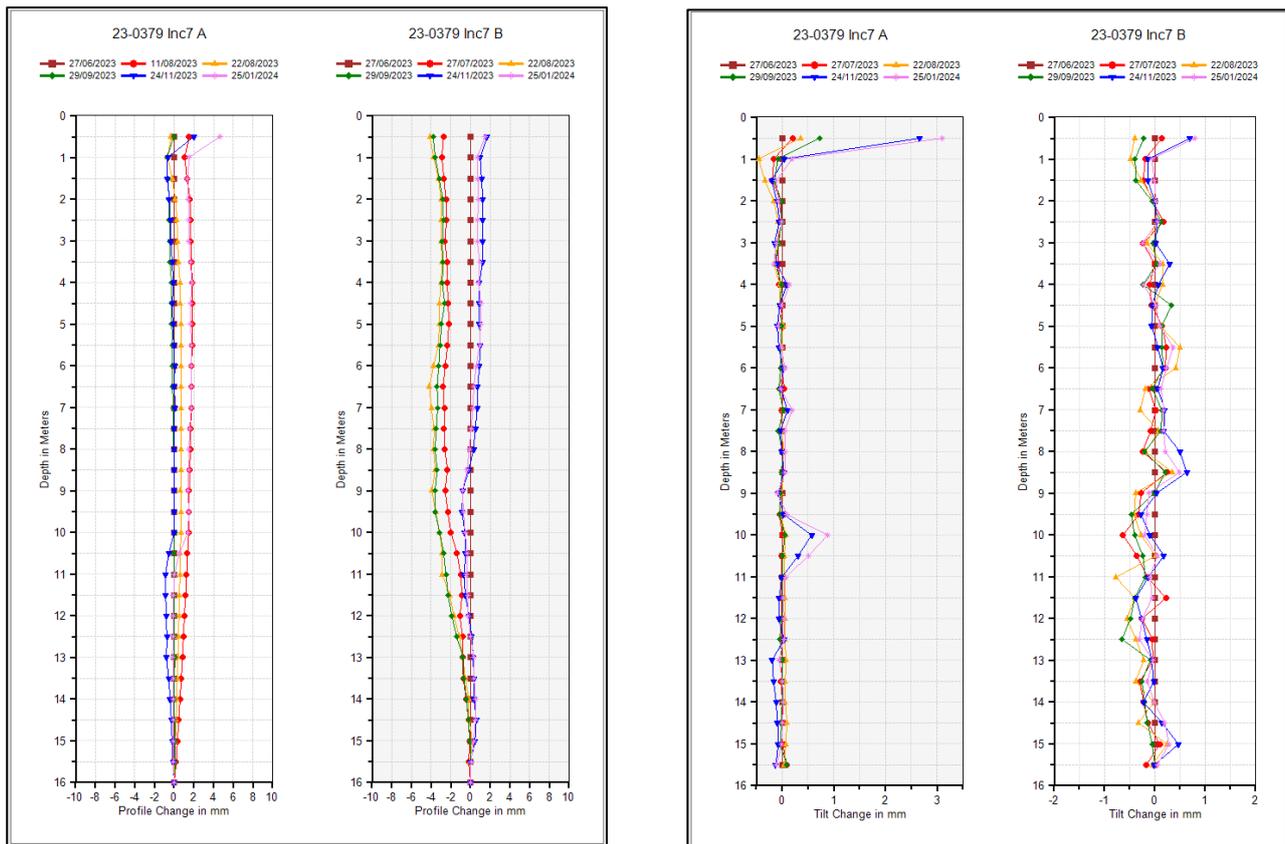
Figure 11 : Déplacements cumulés (à gauche) et incrémentés (à droite), suivant l'axe AA' et l'axe BB' de INC7

On ne note pas à ce stade d'évolution significative de la déformation. Seul un léger pic de cisaillement est observé à 10 m de profondeur, pic de cisaillement de seulement 1 mm donc non représentatif. Le suivi sur cet inclinomètre permettra de relever si une tendance s'observe.

L'inclinomètre n°7, réalisé un peu plus vers l'esplanade, ne montre pas encore de déformation significative.

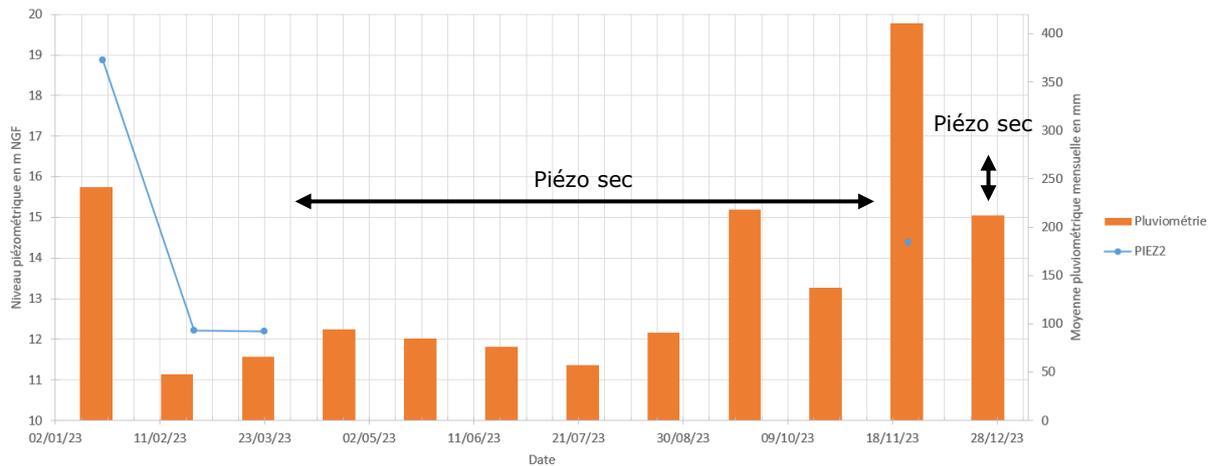
Figure 12 : Evolution du niveau d'eau sur PIEZ2 entre le 20/01/2023 et le 21/12/2023 et pluviométrie mensuelle

Le suivi du piézomètre montre une variation du niveau de nappe supérieure à 6 mètres entre janvier et mars. Entre avril et octobre 2023, le piézomètre s'est révélé sec, ainsi qu'en décembre 2023. Le peu de mesures rend l'interprétation peu fiable.

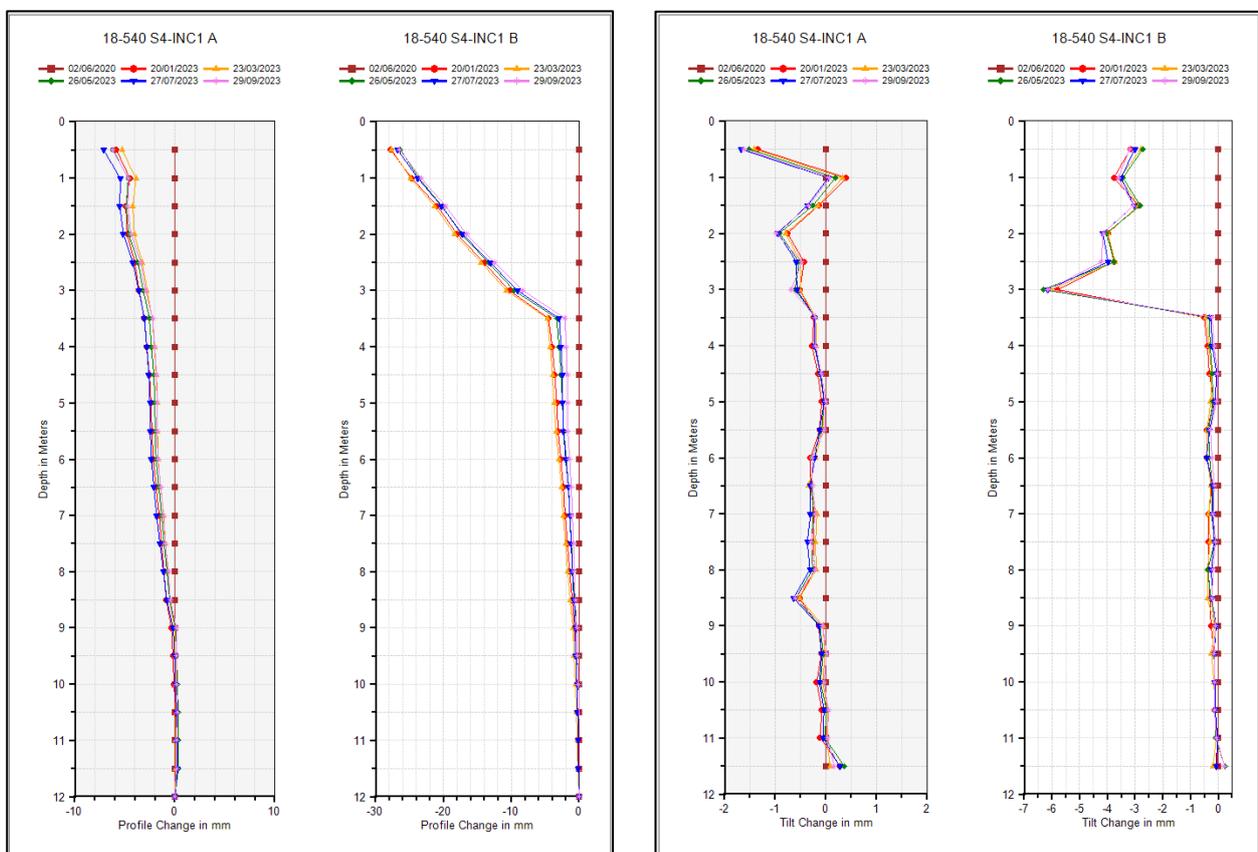
Figure 13 : Déplacements cumulés (à gauche) et incrémentés (à droite), suivant l'axe AA' et l'axe BB' de S4-INC1

Cet inclinomètre mis en œuvre au niveau du secteur n°4 présente une légère évolution du déplacement du tube inclinométrique de l'ordre de 2 mm sur l'axe AA' (Nord / Sud) ainsi que sur l'axe BB' (Est/Ouest) entre janvier et septembre 2023, valeurs proches de l'incertitude de lecture. La déformation maximale s'observe entre 0 et 3m de profondeur.

A compter de mi-octobre, le début des travaux sur le perré de la plage du centre ont rendu ce secteur inaccessible. Suite à la réfection de la chaussée en fin de travaux, les données inclinométriques de S4-INC1 et S4-INC2bis ne sont définitivement plus relevables car sous une couche d'enrobé.

Les inclinomètres du parking de la plage devront être dégagés pour être insérés dans la chaussée afin que le suivi puisse se poursuivre sur ce secteur.

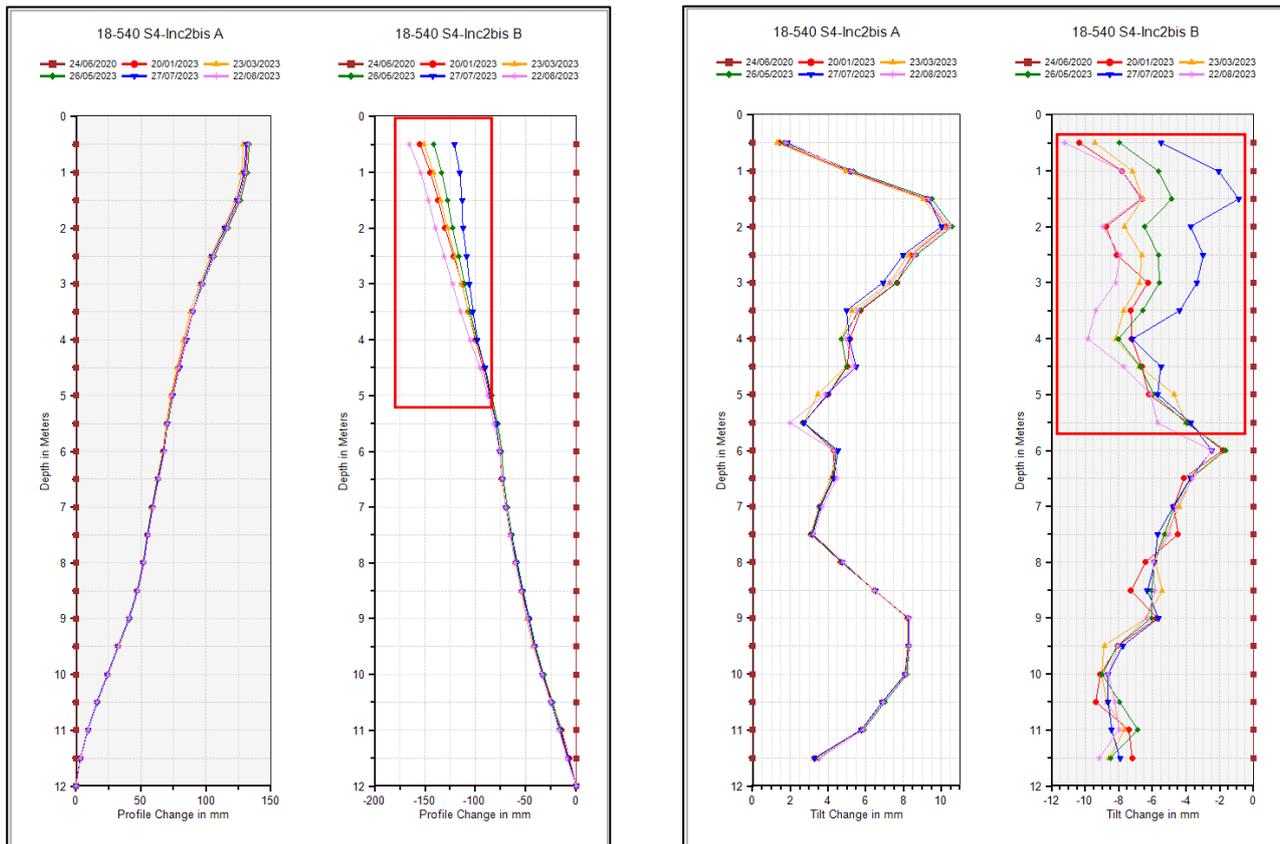
Figure 14 : Déplacements cumulés (à gauche) et incrémentés (à droite), suivant l'axe AA' et l'axe BB' de S4-INC2b

Cet inclinomètre situé à une quinzaine de mètres au sud de S4-Inc1 présente évolution du déplacement du tube inclinométrique de l'ordre de 4mm sur l'axe AA' (Nord-est / Sud-ouest) et de 45mm sur l'axe BB' (Nord-ouest / Sud-est) entre janvier et aout 2023. La déformation affecte les quatres premiers mètres de terrain.

A compter de septembre, des travaux sur le perré de la plage du centre ont rendu cet inclinomètre inaccessible. Suite à la réfection de la chaussée en fin de travaux, les données inclinométriques de S4-INC1 et S4-INC2bis ne sont définitivement plus relevables car sous une couche d'enrobé.

Cette déformation est plus marquée vers l'aire de retournement sur les premiers mètres avec + de 45mm relevés de janvier à aout 2023.

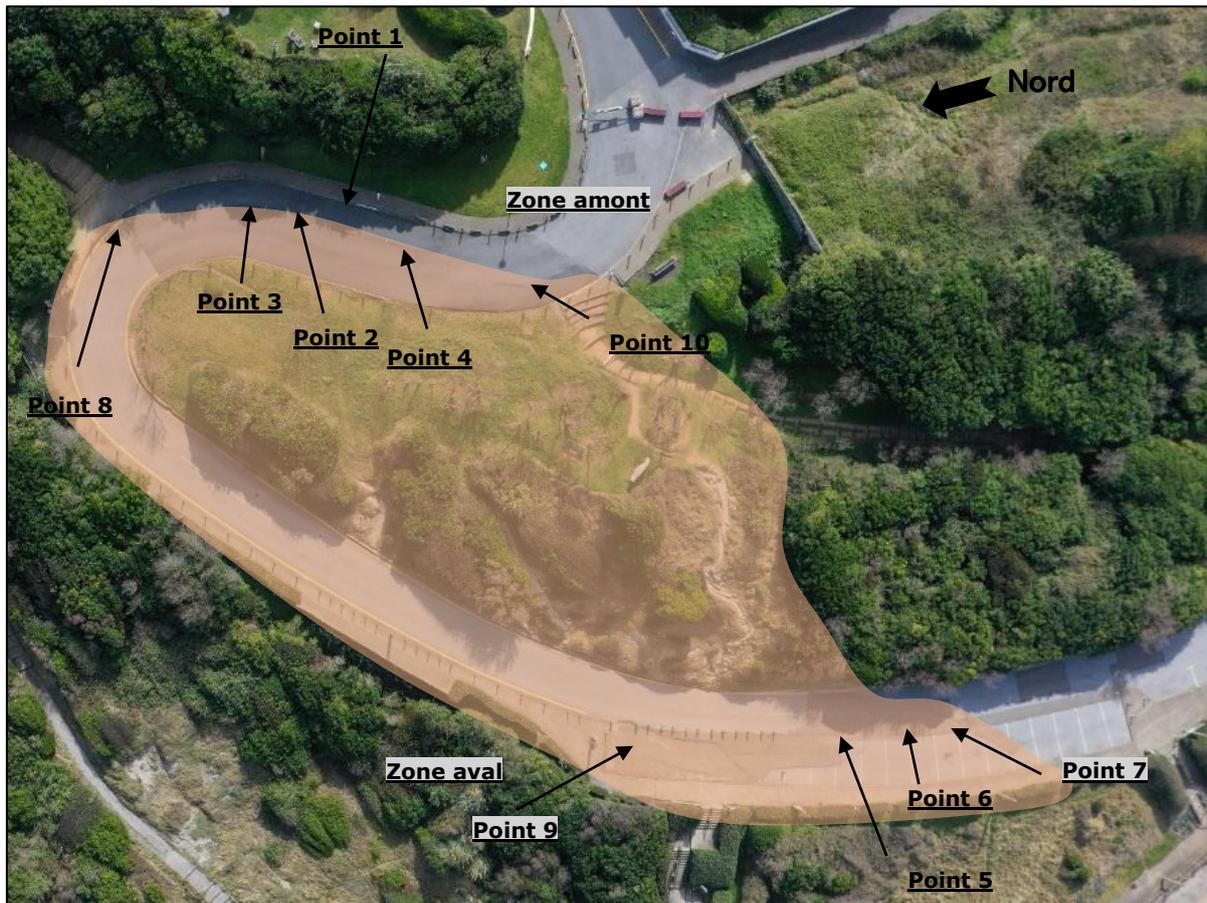
Figure 15 : Répartition des points de repères - Prise de vue drone du 09/03/2022

L'évolution de cette fissuration en surface a été suivie sur l'année 2023. Ci-dessous la présentation des points de suivis sur la route ainsi que la zone affectée par ces mouvement (en orange).

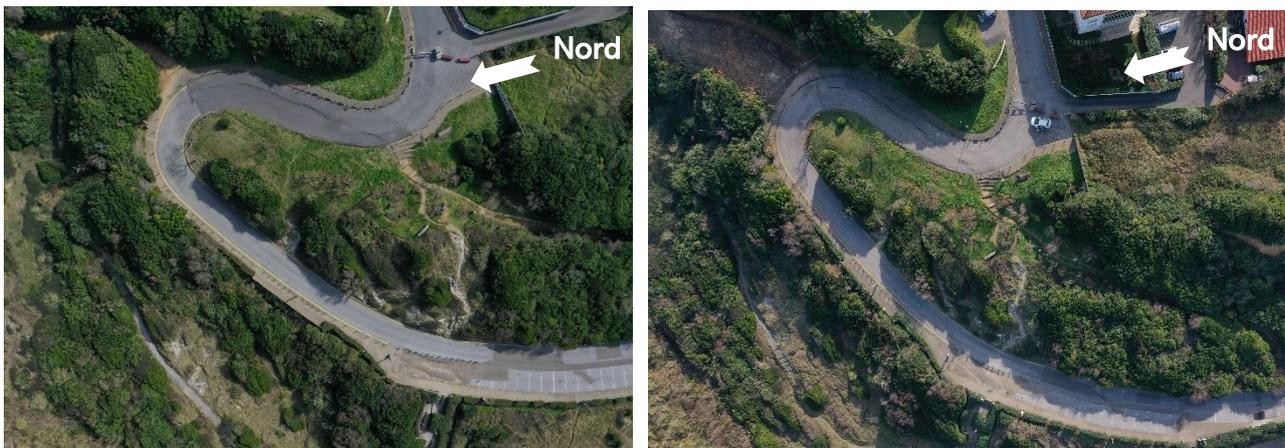
Figure 16 : Prises de vue drone du 20/03/2023 à gauche et 07/02/2024 à droite

Des photographies par drones ont été effectuées en février 2023 et février 2024 afin de suivre l'évolution de la fissuration et affaissement sur route.

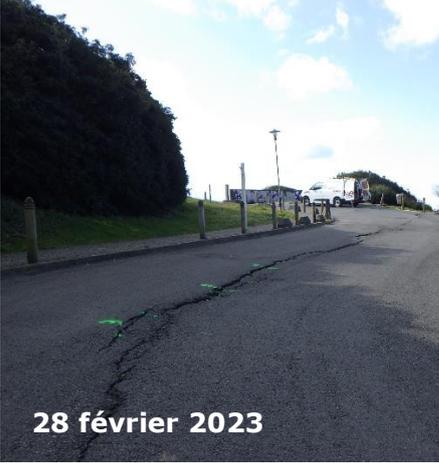
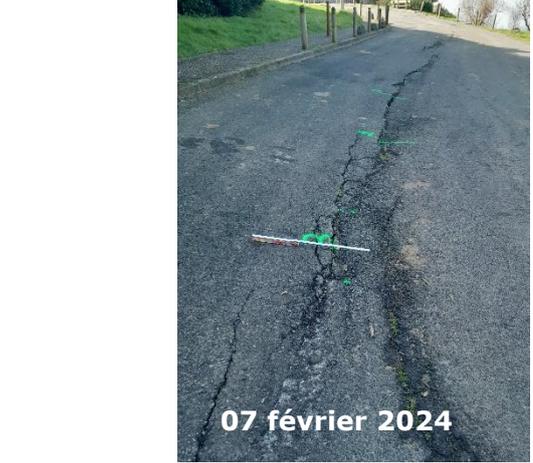
<p>Point 3</p> <p>Rejet vertical de +2cm entre le 20 décembre 2022 et le 7 février 2023</p>

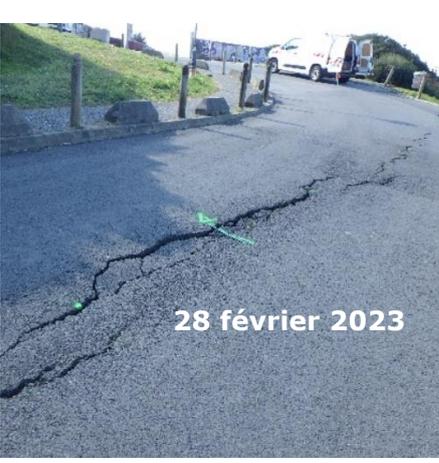
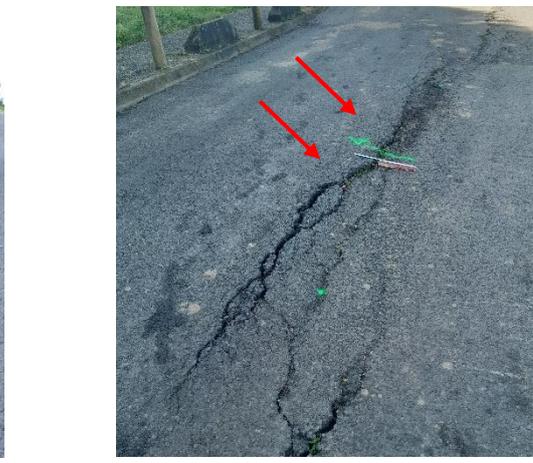
<p>07 février 2024</p>
<p>Point 4</p> <p>Rejet vertical de +3.3cm entre le 20 décembre 2022 et le 7 février 2023</p>

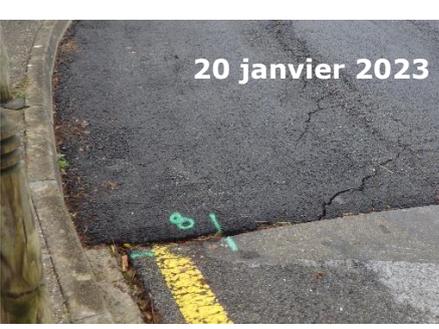
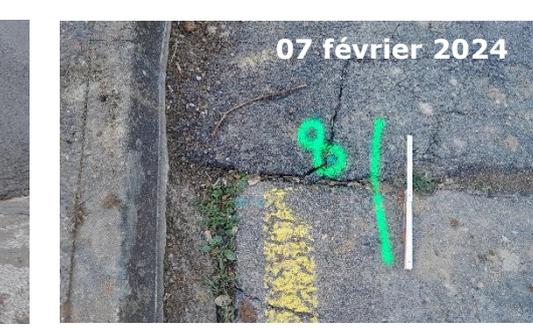
<p>Point 8</p> <p>Rejet vertical de +3.2cm entre le 20 décembre 2022 et le 7 février 2023</p>

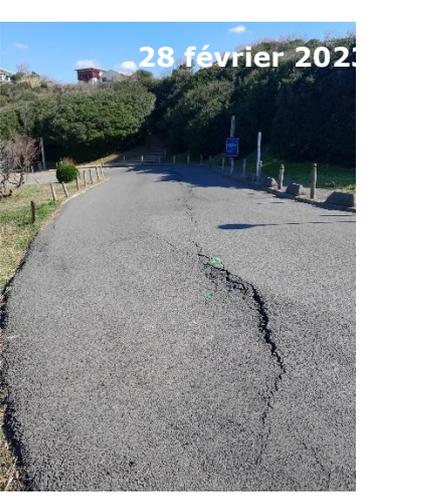
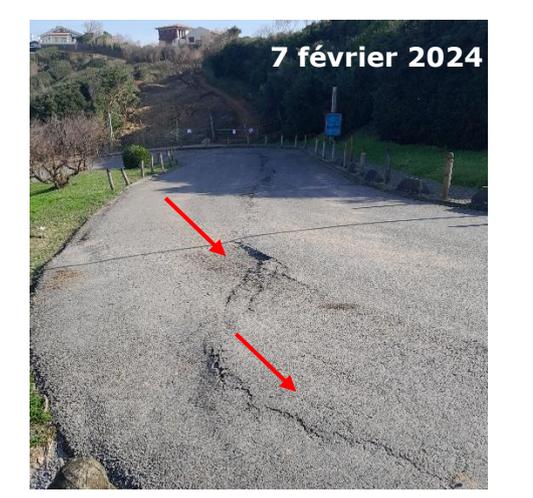
<p>07 février 2024</p>
<p>Point 10</p> <p>Evolution du rejet vertical non mesurable dû à la disparition du point de repère mais néanmoins visible</p>
